# Tilstandsrapport

Enebolig

Blakerveien 681, 1925 BLAKER

Befaringsdato: 09.12.2025

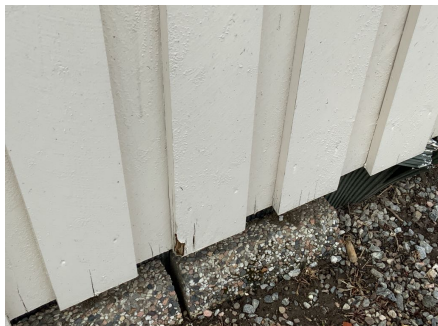
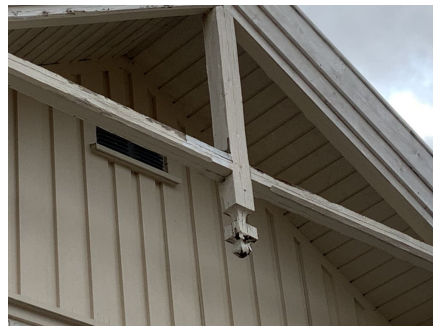
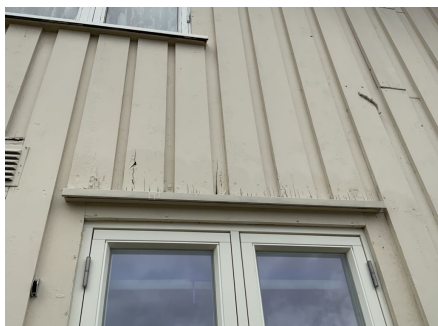
### Vurdering av avvik:

- Det er ingen eller liten lufting i nedre kant av kledning mot grunnmur.
- Det er påvist spredte råteskader i bordkledningen.

- Råteskadet trekledning må skiftes ut.

Skadet panel og vinds kier må skiftes for at fasaden skal ha en tiltenkt klimabeskyttelse for yttervegger og unngå videre råteutvikling og fuktskader. Det er kun tatt stikkprøver og spesifikt forbehold om at det kan finnes mer skade bak og rundt området enn beskrevet i rapporten. Det gjøres oppmerksom på at lufttetthet og isolasjonsevnen ikke er opp mot dagens krav. Dårlig lufting av kledningen kan føre til lavere levetid og kondensskader på panel og underliggende lekting kan skades over tid.

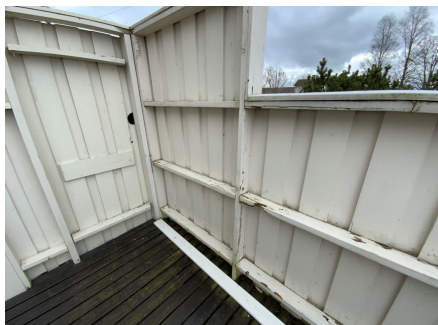
- Det er ikke krav om utbedring av rekkverkshøyde opp til dagens forskriftskrav.

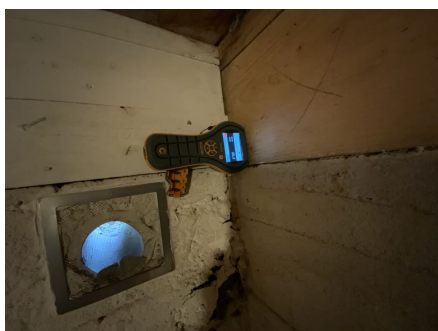
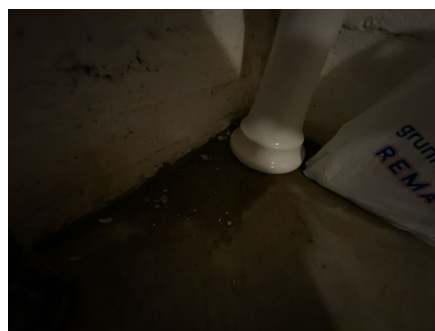
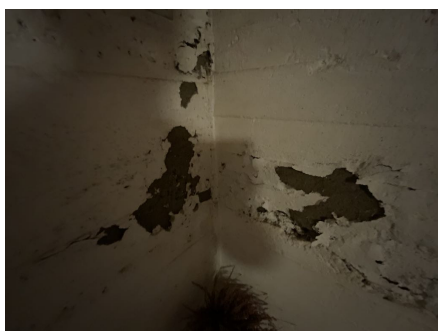
Årsak til skade i konstruksjon kan være funksjonsviktende drenering. Etablering av ny drenering vil ikke automatisk gjøre at fukt forsvinner. Det er her flere forhold enn dårlig drenering som kan spille inn. Høyt fuktnivå og indikasjoner på fuktgjennomtrenging i kjellermur kan medføre skader på bygningsmaterialer, dårlig inneklimate og økt risiko for sopp- og muggdannelse.

Nærmere undersøkelse av fuktig bjelke anbefales.

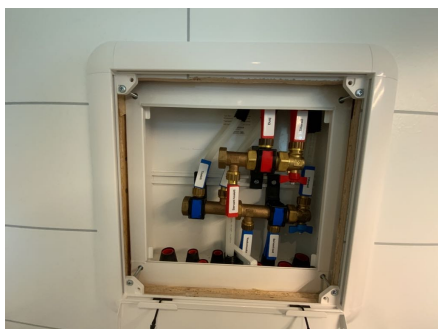
### **Vannledninger - 2**

Innvendige vannledninger er av kobber med plastkappe.

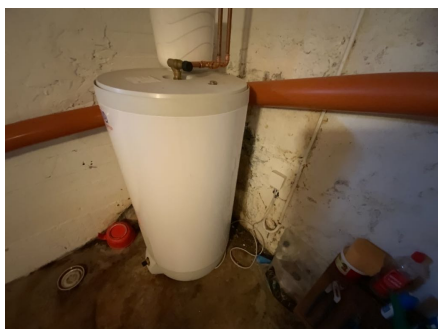
## TG 1 Varmtvannstank

Varmtvannstanken er på ca 200 liter.
