Blakerveien 681, 1925 BLAKER

**Pen, romslig enebolig med  
garasje, stor tomt, nyere bad og  
landlig utsikt. Loft med stort  
potensial.**

# Tilstandsrapport

Befaringsdato: 09.12.2025

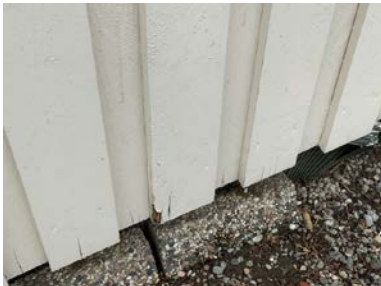
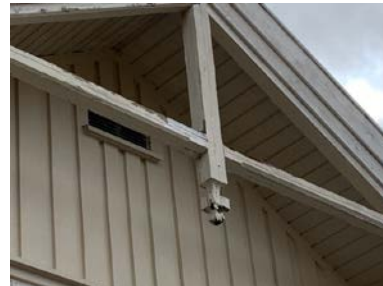
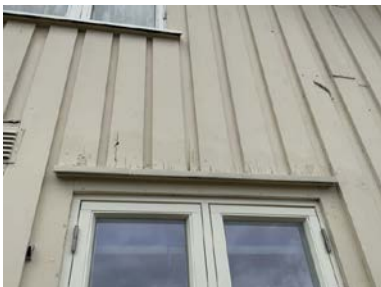
Utvendig > Veggkonstruksjon - Veggene har tømmerkonstruksjon. Fasade/kledning har stående bordkledning. Alder er ukjent. Vurdering av avvik: Det er ingen eller liten lufting i nedre kant av kledning mot grunnmur. Det er påvist spredte råteskader i bordkledningen.

- Råteskadet trekledning må skiftes ut.

Skadet panel og vindskier må skiftes for at fasaden skal ha en tiltenkt klimabeskyttelse for yttervegger og unngå videre råteutvikling og fuktskader. Det er kun tatt stikkprøver og spesifikt forbehold om at det kan finnes mer skade bak og rundt området enn beskrevet i rapporten. Det gjøres oppmerksom på at lufttetthet og isolasjonsevnen ikke er opp mot dagens krav. Dårlig lufting av kledningen kan føre til lavere levetid og kondensskader på panel og underliggende lekting kan skades over tid.

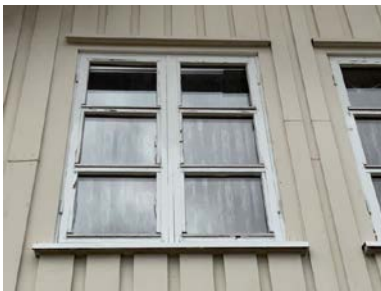
- Det må påregnes noe vedlikehold og at enkelte vinduer må skiftes ut.

Vinduer bærer preg av noe manglende vedlikehold og med tanke på alder, er gummipakninger sprøe og punktering kan være en mulighet.

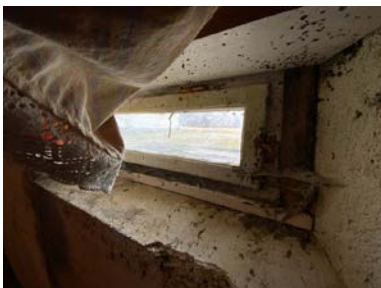
- Det er påvist et betydelig antall vinduer med punkterte eller sprukne glassruter.
- Karmene i vinduer er slitte og det er sprekker i trevirket.

Vinduene har dårlig isolasjonsevne og må regnes med å skiftes ut over tid. Dersom vedlikehold eller utskifting ikke gjennomføres, kan det føre til varmetap, økte energikostnader og risiko for fukt- og råteskader i omkringliggende konstruksjoner.

Kostnadsestimat: 10 000 - 50 000

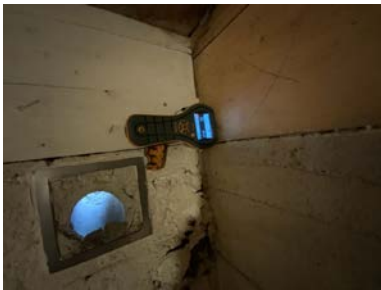
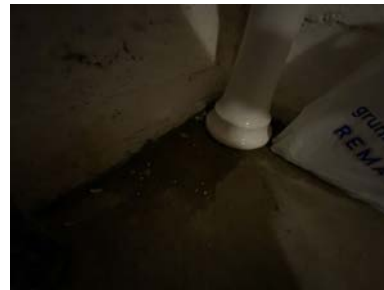
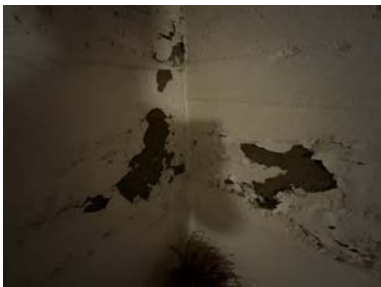
- Det er påvist indikasjoner på noe fuktgjennomtrenging i kjellergulv.
- Det er påvist indikasjoner på noe fuktgjennomtrenging inn i kjellermur.
- Det er avvik:

Det ble målt høyere fukt i bjelke som ligger på murkrone.

Årsak til skade i konstruksjon kan være funksjonsviktende drenering. Etablering av ny drenering vil ikke automatisk gjøre at fukt forsvinner. Det er her flere forhold enn dårlig drenering som kan spille inn. Høyt fuktnivå og indikasjoner på fuktgjennomtrenging i kjellermur kan medføre skader på bygningsmaterialer, dårlig innelima og økt risiko for sopp- og muggdannelse.

- Tiltak:
- Det påviste fuktnivå gir grunn til å overvåke konstruksjonen jevnlig for å se utvikling over tid, og eventuelt foreta tiltak for å unngå fuktskader.

Nærmere undersøkelse av fuktig bjelke anbefales.

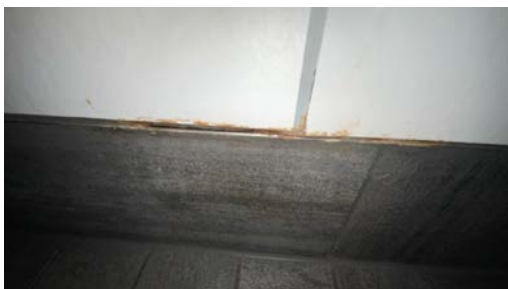
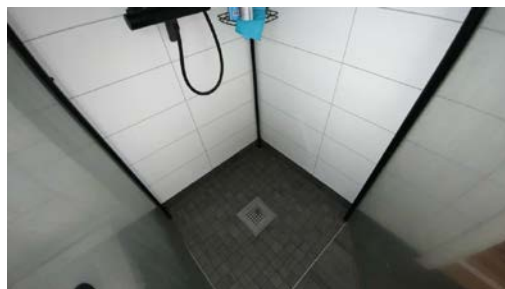
- Det er tegn på fuktskader nederst på våtromsplater.

Der det er litt åpning mellom plate og metallist bør dette tettes med silikon. Konsekvensen ved at det er noe svelling i nederste del av plate er at levetiden på plate er noe lavere og tegn på at kvaliteten på platene er noe dårligere enn forventet.

- Det må foretas utbedring av skadede plater.

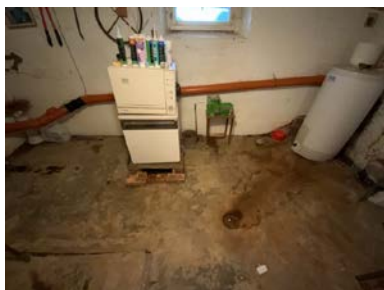
Rommet anses ikke som våtrom, men som grov-vaskerom. Det anbefales ikke å bruke rommet som vaskerom, kun bod for enkel lagring og teknisk rom for rør og varmtvannsbereder.

**Kostnadsestimat: 50 000 - 100 000**
