# Tilstandsrapport

Rekkehus

Brenneveien 40A , 1339 VØYENENGA

Befaringsdato: 05.02.2026

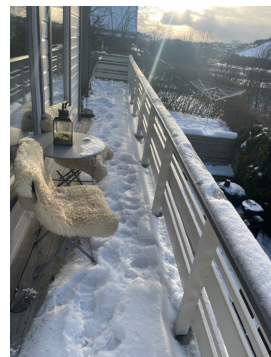
Det bør foretas nærmere undersøkelser av balkonger og terrasser når de er snøfrie, for å avdekke eventuelle skader eller vedlikeholdsbehov. Manglende inspeksjon kan medføre at skjulte skader ikke oppdages, noe som kan føre til økte utbedringskostnader eller redusert levetid på konstruksjonen.

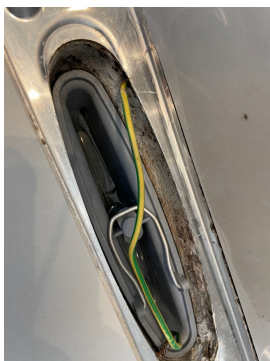
Det er slukrenne ved vegg i dusjonen og smøremembran med dokumentert utførelse. Løs jordingsledning i sluket bør sjekkes av elektriker. Membranen ligger skjult i konstruksjonen og kan ikke kontrolleres på samme måte som synlige bygningsdeler. Tilstanden til membran vurderes etter alder og forventet gjenstående levetid.

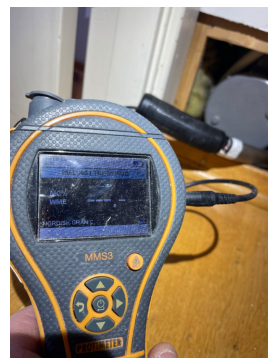
Det er foretatt fuktmåling via luke i trappegang. Ingen unormale verdier ble påvist.

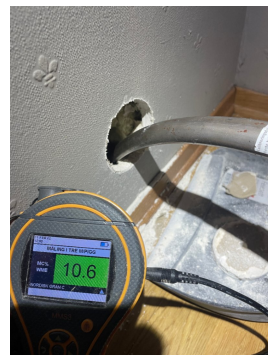
Hulltaking er foretatt uten å påvise unormale forhold. Hulltaking er foretatt mot våtsone til dusjen fra tilstøtende vegg på soverom. Fuktkvotemåling (vekt%) i konstruksjonen ble målt til 10.

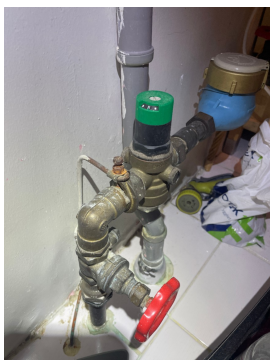
Konsekvensen av å ikke følge opp dette er økt risiko for lekkasjer eller skader på grunn av alder på vannledningene, noe som kan føre til fukt- og råteskader i tilstøtende konstruksjoner.

Det anbefales at anlegget kontrolleres av fagperson, og at nødvendige tiltak vurderes.

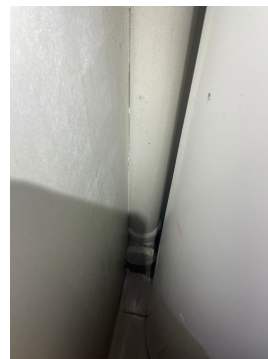
Det er avløpsrør og sluk av plast. Stakeluke bak varmtvannsbereider på vaskerommet samt bak luke i loftsetasjen.

Det er ikke behov for umiddelbare utbedringstiltak siden anlegget fungerer i dag, men ut ifra alder kan skader plutselig oppstå på eldre avløpsrør.

Konsekvensen av eldre avløpsrør er økt risiko for lekkasjer, som kan føre til skader på omkringliggende konstruksjoner. Ved oppgradering av våtrom vil det være naturlig å vurdere utskiftning av rør.

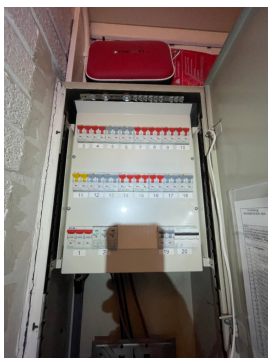
Elvia utført el-kontroll i 2024/2025. -El-anlegg er kun beskrevet ikke kontrollert. Varmekabler, lamper, lys og andre elektriske komponenter er ikke funksjonstestet. Downlights/lys ikke demontert for kontroll. Avvik kan forekomme. Manglende samsvarserklæring for elektrisk anlegg gjør at det anbefales en utvidet kontroll, eventuelt bør utførende for anlegget kontaktes for og innhentet erklæringen dersom den eksisterer.
