# Tilstandsrapport

Rekkehus

Granstien 16, 2817 GJØVIK

Rapportdato: 10.11.2025

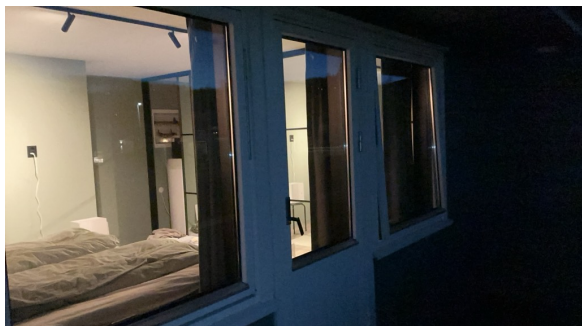
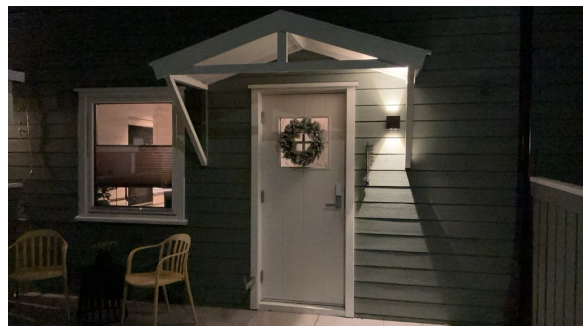
## TG 1 Balkonger, terrasser og rom under balkonger

Terasse foran hovedinngang: Utført i trekonstruksjoner. Fliser på gulv.

- Rekkverket er for lavt i forhold til dagens krav til rekkverkshøyder.
- Det er avvik:

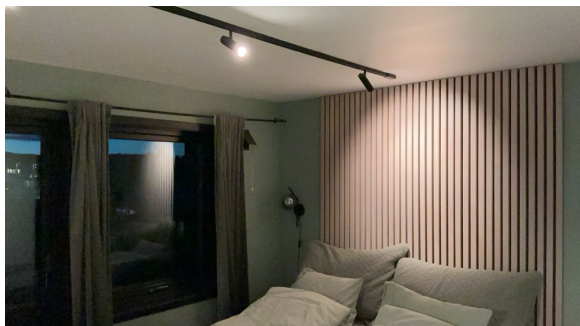
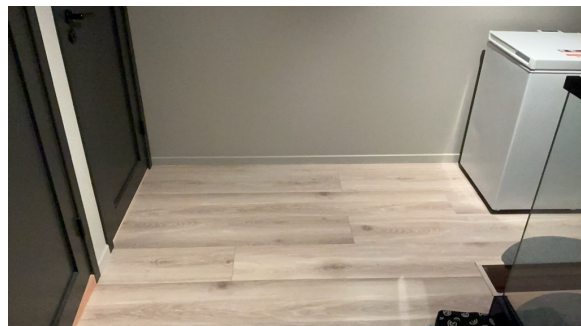
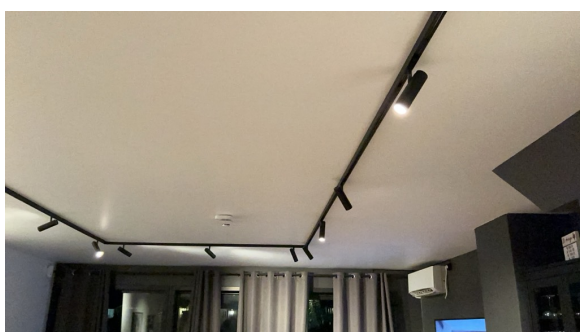
## TG 1 Etasjeskille/gulv mot grunn

Etasjeskille er utført i trekonstruksjoner.

Skjevheter og høydeforskjeller i etasjeskillere er kontrollert med krysslaser. Det er ikke funnet nevneverdige avvik, kun mindre høydeforskjeller på ca. 5-15mm. er registrert ved stikkprøvekontroll. Lokale større avvik kan likevel påregnes. Dette er ikke unormalt i denne type boliger.

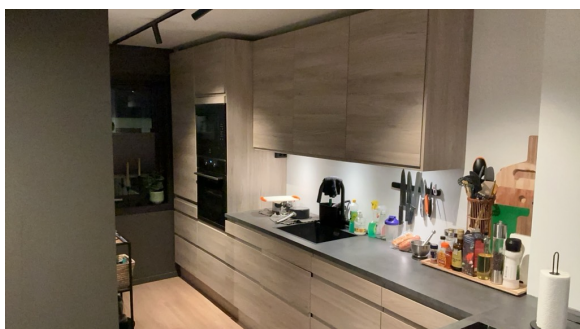
## TG 2 Avtrekk
