# Tilstandsrapport

Rekkehusbolig m/ tilleggsleilighet

Knut Hamsuns vei 7 A, 8626 MO I RANA

Befaringsdato: 29.07.2025

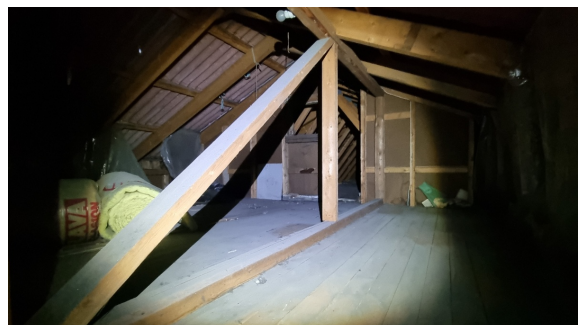
Fuktmerker på isolasjon under luftehatt.

Inspeksjon av kaldloftet

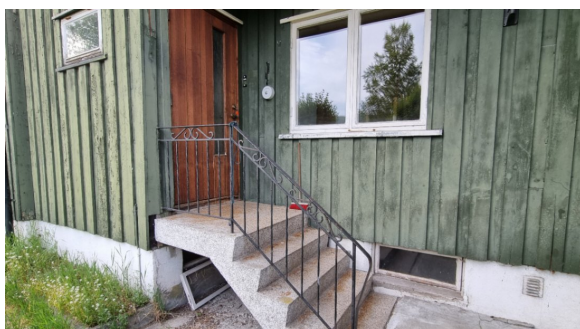
Trapp foran hovedinngangsdøren.

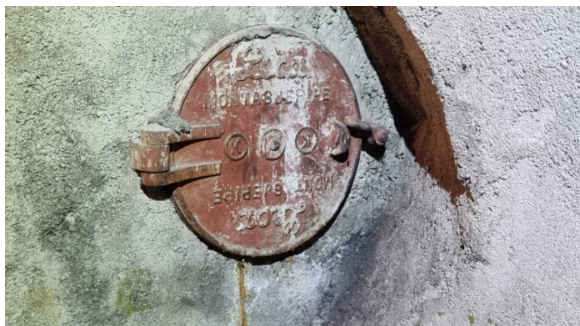
Sotluke i kjeller.

Skal det monteres ildsted i boligen må det utføres tiltak.

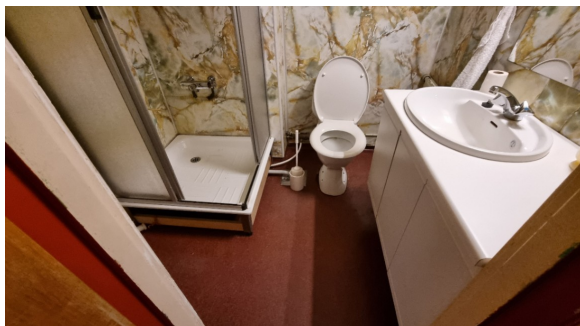
Bad/wc/vaskerom (hovedbolig):  
Baderommet er av eldre dato.  
Gulv er tekket med belegg.  
vegger er tekket med våtromsplater.  
Himling er tekket med malte flater.  
Nedfelt servant med to-greps blandebatteri.  
Gulvmontert toalett.  
Dusjhjørne.  
Opplegg for vaskemaskin.  
Soilsluk fra byggeår i gulvet.  
Laminerte skrog med slette fronter. Lysarmatur over speilet.  
Hulltaking er ikke foretatt da det allerede er påvist andre avvik i våtsonen.

Bad/wc/vaskerom i 1. etasje.

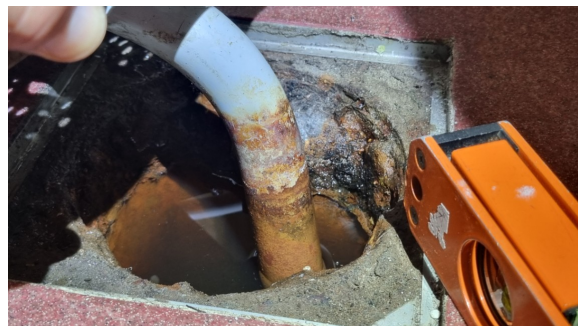
Kontroll av sluk.

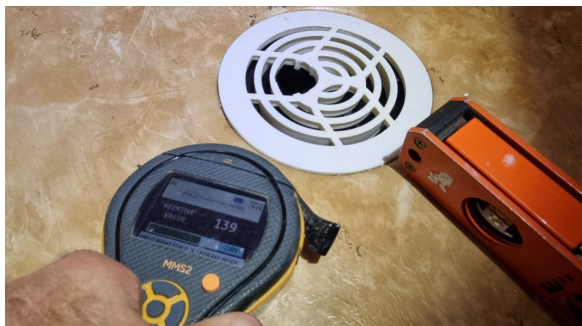
Fuktmåling i gulvet i dusjnisen, ingen unormale fuktverdier ble registrert

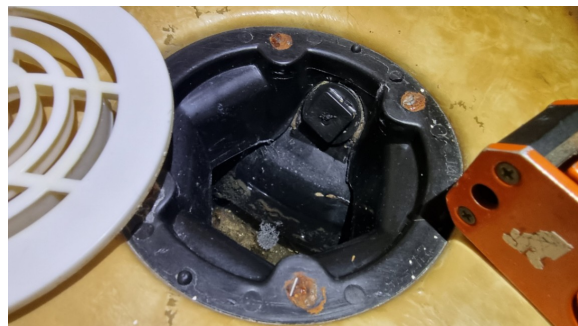
Kontroll av sluk.

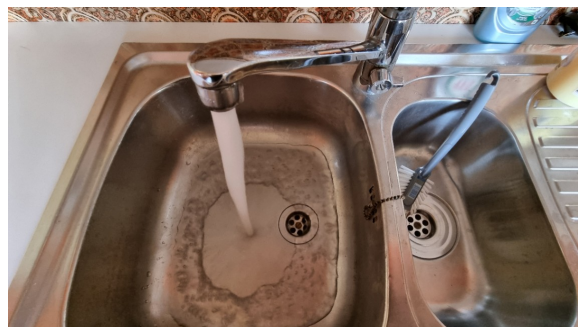
Kontroll av vanntrykk og avrenning.

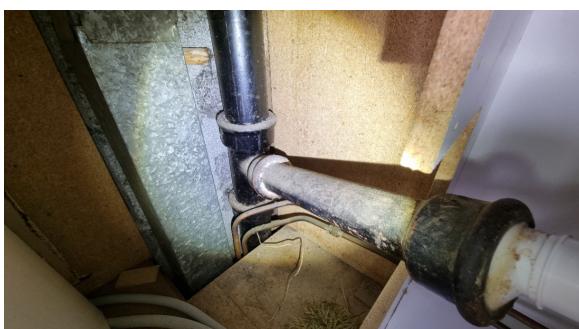
Avløp av soilrør fra byggeår.

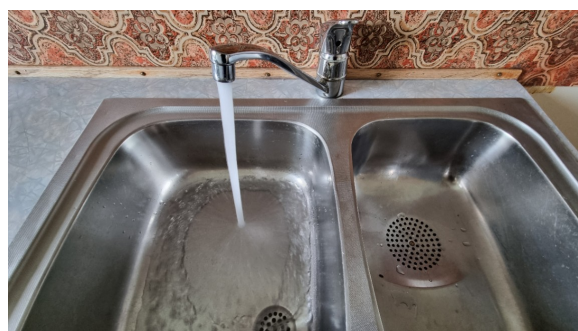
Kontroll av vanntrykk og avrenning.

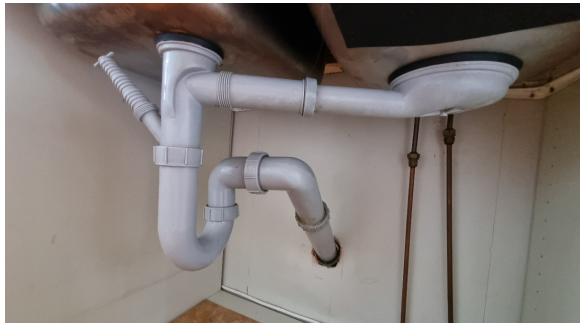
Kontroll av røropplegg under oppvaskkummen.

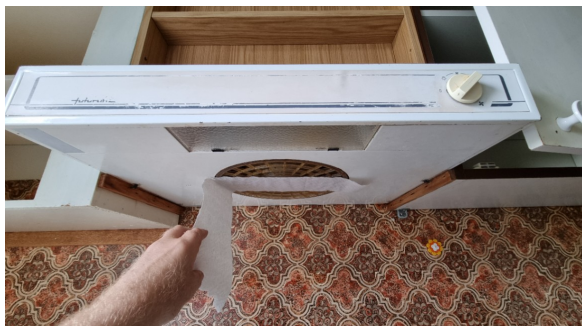
Det er registrert avvik med avtrekk.

Funksjonstesting av det mekaniske avtrekket

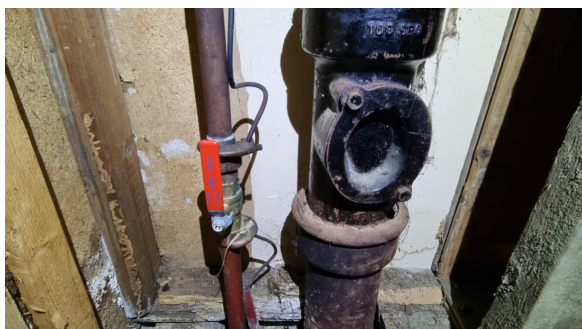
Kontroll av innvendig hovedstoppekran.

- Det er ikke behov for utbedringstiltak siden anlegget fungerer i dag, men ut ifra alder kan skader plutselig oppstå på eldre anlegg.
- Tidspunkt for utskiftning av vannledninger nærmer seg.
- I forbindelse med oppgradering av våtrom vil det være naturlig med utskiftning av rør.

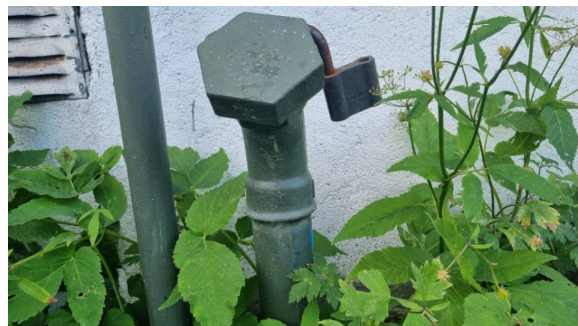
Påfyllingsrør til oljetanken
