Knut Hamsuns vei 7A, 8626 MO | RANA

**Enderekkehus med påbygd  
tilleggsleilighet |  
Renoveringsobjekt | Uforløst  
potensiale | Barnevennlig område**

# Tilstandsrapport

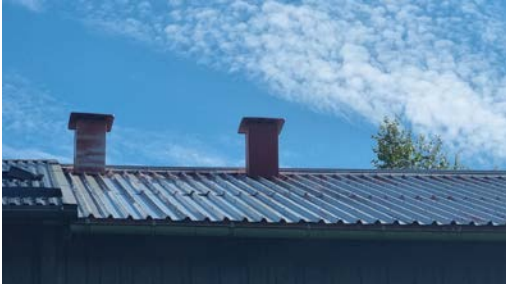
Visuell besiktelse av taket.

- Tidspunkt for utskiftning av undertak nærmer seg.
- Overvåk tilstanden jevnlig. For å få tilstandsgrad 0 eller 1 må tekingen skiftes ut, men tidspunktet for når dette er nødvendig er vanskelig å si noe om.
- Tidspunkt for utskiftning av takteking nærmer seg.

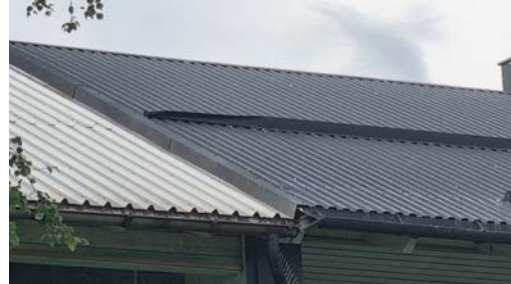
Visuell besiktelse av taket.

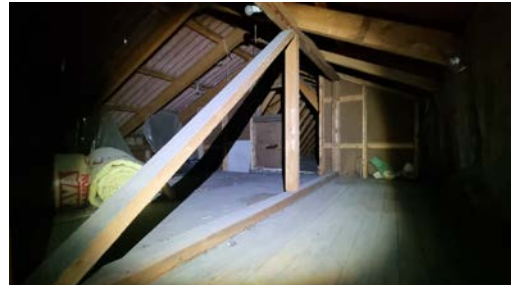
Inspeksjon av kaldloftet

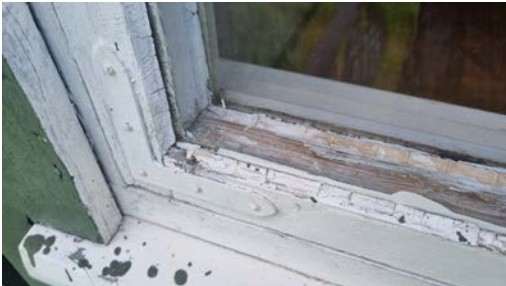
Vinduer er slitte.

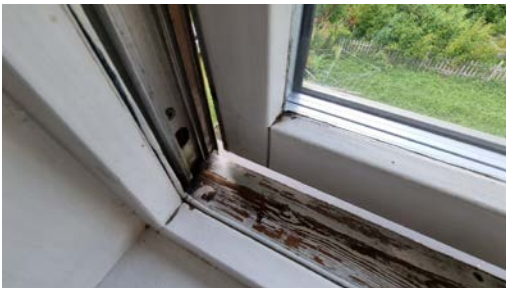
Vinduer har svekkelser.

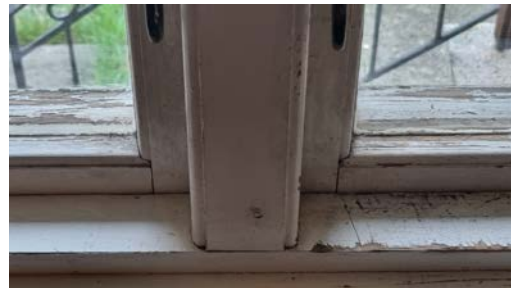
Vinduer har svekkelser.

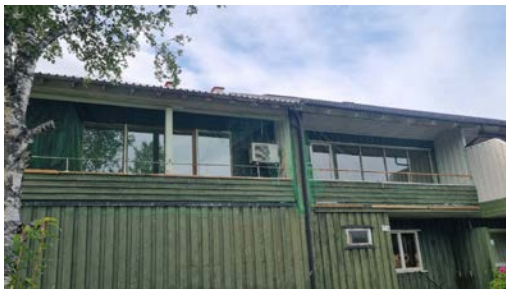
- Åpninger i rekkverk er ikke i henhold til krav i dagens forskrifter.
- Det er påvist fukt-/råteskader i konstruksjonen.
- Rekkverket er for lavt i forhold til dagens krav til rekkverkshøyder.

Altaner er oppført utenfor fasade sør.

- Råteskadede konstruksjoner må skiftes ut.

Det nye rekkverket bør tilfredsstille dagens krav til høyde.

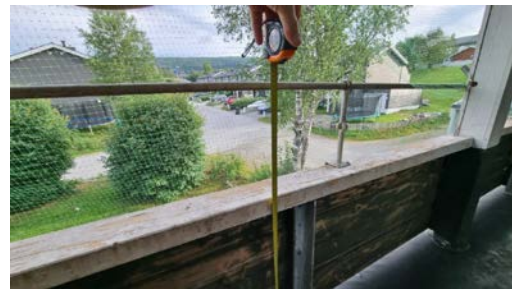
Måling av høyde på rekkverk.

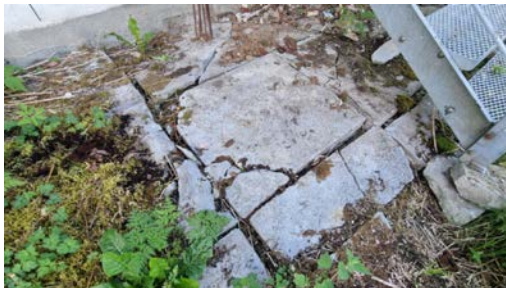
Trappen har provisorisk fundamentering

Utbredninger av fundamenteringen på trappen i bakhagen bør påregnes.

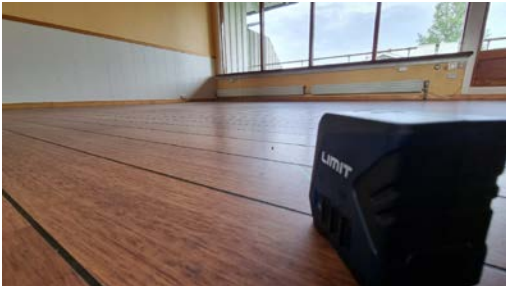
- Største målte planavvik i 1. etasje ble målt i det største soverommet. Her var det 19 mm avvik innenfor en diameter av 2 meter og 21 mm i hele rommet. Dette er mer enn hva NS 3600 tillater av tolleranseavvik. Øvrige rom hadde mindre planavvik.

- Største målte planavvik i 2. etasje ble målt på kjøkken. Her var det 8 mm avvik innenfor en diameter av 2 meter og 10 mm i hele rommet. I stuen var det 9 mm avvik innenfor en diameter av 2 meter og det samme i hele rommet. Dette er tilfredsstillende iht. hva NS 3600 tillater av tolleranseavvik.

- Største målte avvik i leiligheten ble målt i stuen. Her var det 8 mm planavvik innenfor en diameter av 2 meter og 19 mm i hele rommet. Dette er mer enn hva NS 3600 tillater av tolleranseavvik. Øvrige rom hadde mindre planavvik.

Bygningsdelen (påpekte skjevheter/planavvik) virker å fungere godt med dagens tilstand, og registrert avvik er relativt normalt alder tatt i betraktning. Oppretting av gulv anses av takstmannen ikke som nødvendig (relatert til boligens alder) men ved oppussing kan likevel dette vurderes. TG2 gis med bakgrunn i standardens strenge krav til planavvik/skjevheter.

Måling av eventuelle skjevheter med krysslaser.

- For å få tilstandsgrad 0 eller 1 må høydeforskjeller rettes opp. Det vil imidlertid sjelden være økonomisk rasjonelt som et enkeltstående tiltak i en bolig som dette. Dersom boligen en gang skal renoveres, kan man vurdere slike tiltak.
- Det må gjennomføres ytterligere undersøkelser.
- Råteskadet treverk må skiftes.

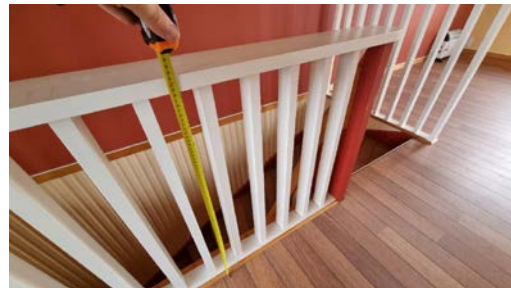
Måling av høyde på rekkverk.

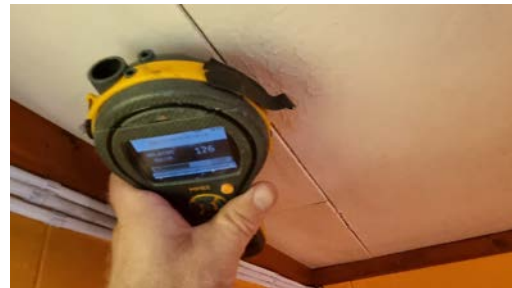
Omfattende fuktskader i himling.

Fuktmåling i fuktskadet himling, ingen unormale fuktverdier ble registrert ved befaring.

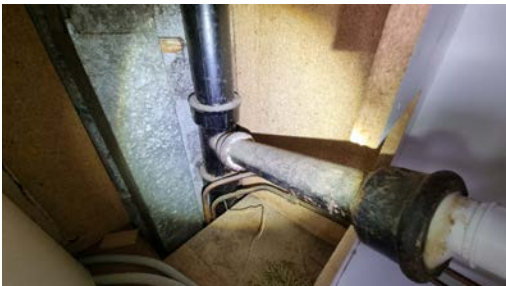
Avløp av soilrør fra byggeår.

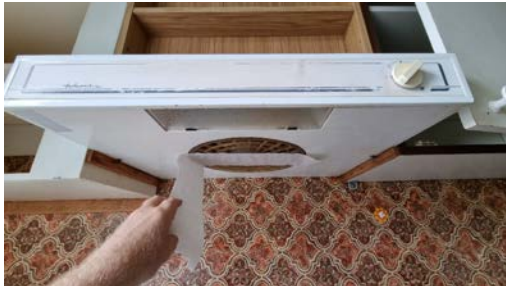
- Det er registrert avvik med avtrekk.

Funksjonstesting av det mekaniske avtrekket

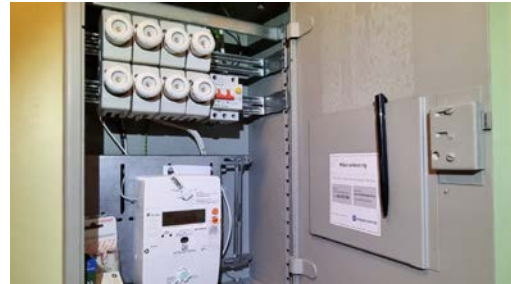
Kontroll av el-skapet i tilbygget del. Manglende kursfortegnelse her.

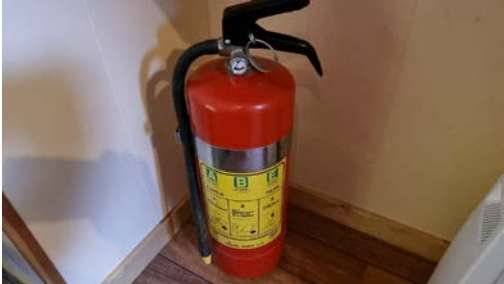
1. Er det mangler for brannslukningsutstyr i boligen iht. forskriftskrav på søknadstidspunktet, men minst Byggeforskrift 1985?  
**Ja**
2. Er det skader på brannslukningsutstyr eller er apparatet eldre enn 10 år?  
**Ja**
3. Er det mangler på røykvarsler i boligen iht. forskriftskrav på søknadstidspunktet, men minst Byggeforskrift 1985?  
**Ja**
4. Er det skader på røykvarslere?  
**Nei**

Brannslukningsapparat av eldre dato.

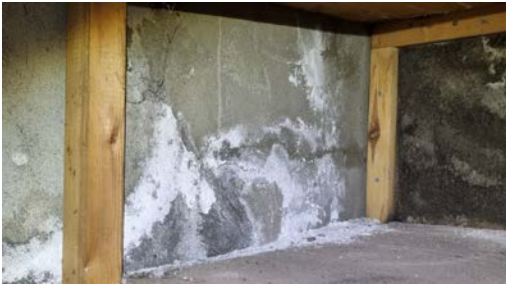
Soppvekst og saltutslag i kjeller.

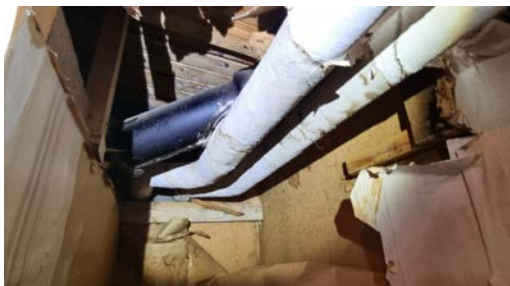
Usikkerhet om isolasjon på rør i kjeller inneholder asbest
