Ottestadgutua 43, 2312 OTTESTAD

# Ditt nye hjem?

# Tilstandsrapport

## ENEBOLIG

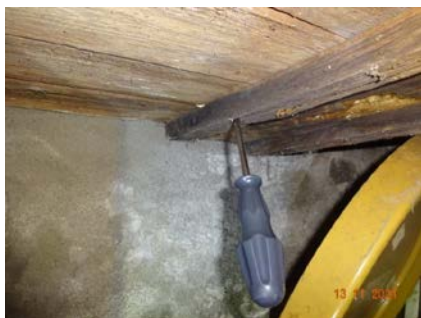
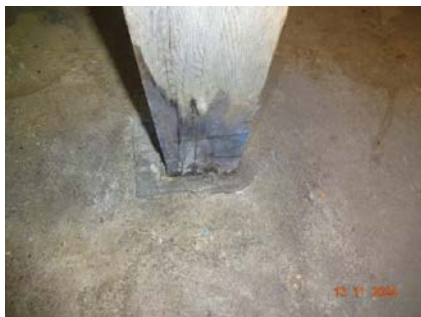
Det er påvist råteskadet treverk i himling over kjeller. Anbefaler

Fuktopptrekk i tresøyle for understøttelse av bjelkelag.

Må påregne utskiftning av råteskadet treverk i kombinasjon med ny drenering/fuktsikring.

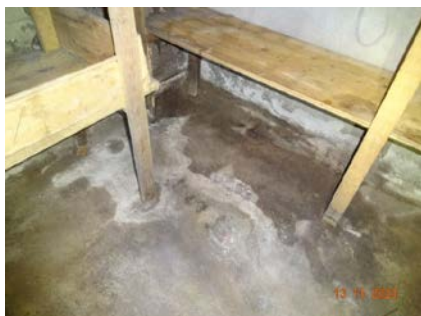
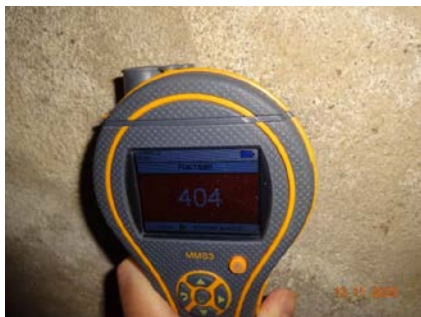
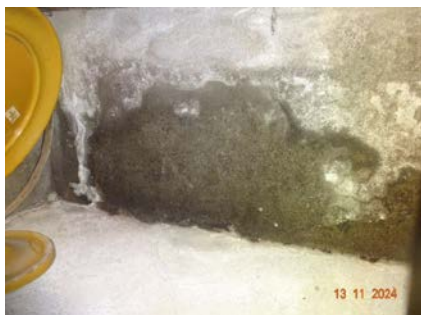
- Det er påvist indikasjoner på noe fuktgjennomtrenging inn i kjellermur.
- Det er påvist synlig fuktighet på mur/gulv i kjeller.
- Kjeller har begrenset ventilering/luftgjennomstrømming.

Fuktmerker i gulv.

Steder med saltutslag på kjelleryttervegger, etter fuktgjennomgang i veggene.

- Det må foretas tiltak for å redusere/begrense fuktgjennomtrenging inn i kjeller.

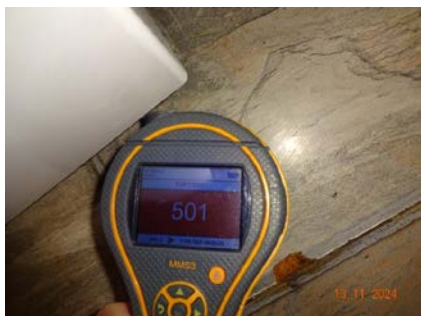
- Det er påvist skader på overflater/kjøkkeninnredning utover normal slitasjegrad.
- Det er ved bruk av fuktindikator rundt utsatte hvitevarer påvist indikasjoner på fuktighet.
- Det er påvist andre avvik:

Fuktsvelling i laminatgulv ved oppvaskmaskin. Ved bruk av fuktmåler ble det registrert fuktighet.  
Fuktsvelling nederst i sideplate.

- Det må foretas tiltak for å lukke avviket.
- Det må påregnes lokal utbedring/utskiftning.
