Lensmannsvegen 10, 2090 HURDAL

**Familieidyll i Hurdal sentrum –  
romslig bolig med rikelig  
garasjeplass.**

# Tilstandsrapport

Befaringsdato: 02.03.2026

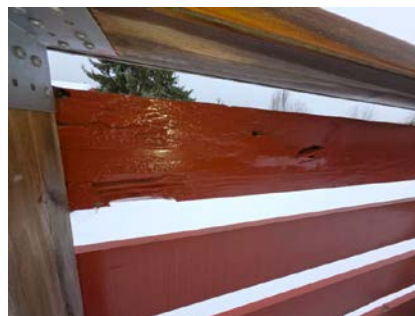
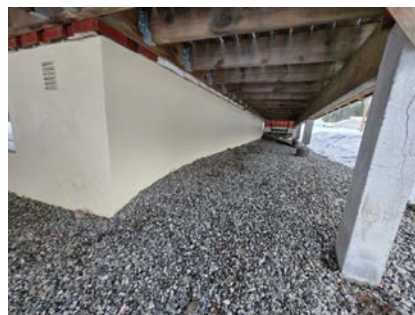
TG3 gis da terrasse ved entre har konstruksjonsoppbygning hvor trevirke står disponibel for fuktinntrengning fra grunn. Rekkverk er målt til ca. 77 cm, noe som avviker fra dagens krav om minimum 1,0 m høyde. Terrasse med utgang fra stue fremstår med værslitasje og det registreres råteskader i rekkverk. Rekkverk med horisontale bord har større åpninger enn maks 20 mm, rekkverk målt til 97cm. Videre registreres vesentlig oppsprekking i fundamenter som bærer bjelkelag og søyler for takutstikk på boligen.

Trevirke som står disponibel for fukt kan utvikle seg til ytterligere råteskader og svekket bæreevne. For lave rekkverk og store åpninger gir økt fallrisiko. Oppsprukne fundamenter kan føre til redusert stabilitet i bærende konstruksjoner.

Forholdet må vurderes nærmere av fagkyndig. Det må påregnes utbedring eller utskifting av terrassekonstruksjon og rekkverk, samt forsterkning eller utskiftning av fundamenter som bærer bjelkelag og søyler.

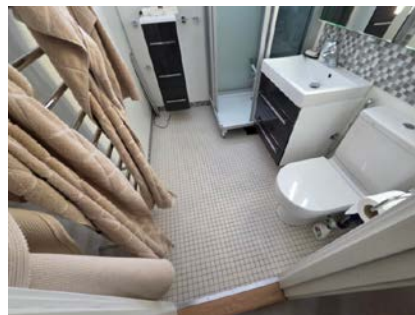
Forholdet kan medføre omfattende skader i gulv- og veggkonstruksjon og behov for full rehabilitering av våtrommet.

Forholdet må vurderes nærmere av fagkyndig. Det bør påregnes oppgradering av våtrommet med etablering av nytt, forskriftsmessig tettesjikt og korrekt overgang mellom gulv og vegg.
