aktiv.

Kornvegen 6, 4350 KLEPPE

**Flott og innholdsrik enebolig i  
barnevennlig område - Garasje**

# Tilstandsrapport

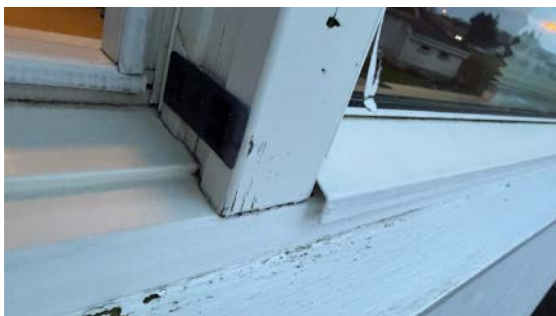
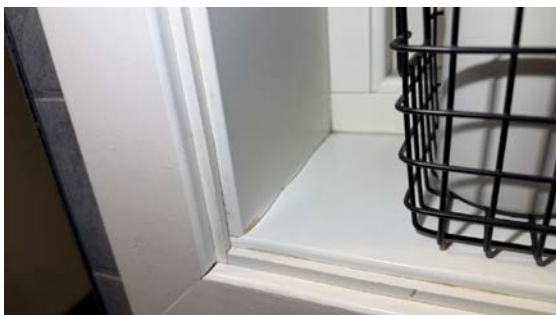
Det er påvist dør(er) med fukt/råteskader. Det er påvist dører som er vanskelig å åpne eller lukke. Karmene i dører er værslitte utvendig og det er sprekker i trevirket. Det er påvist andre avvik:

Ytterdører generelt henger og tar i karm. Det er registrert svelling i nedre del av brystning på kjellerdør, samt manglende beslag i overgang mellom mur og dør. Målinger viser variable fuktverdier i terskelområdet. Terrassedør mot sør har svelling og begynnende råte i nedre del, men ingen tegn til følgeskader innvendig. For øvrig viser dørene normal overflateslitasje. Stedvis er det registrert irring og korrosjon på hengsler og beslag.

## ! TG 3 Dører

Bygningen har malt hovedytterdør, malt balkongdør i tre og enkel kjellerdør i tre.

Jevnlig overflatebehandling og vedlikehold vil forlenge konstruksjonens levetid.

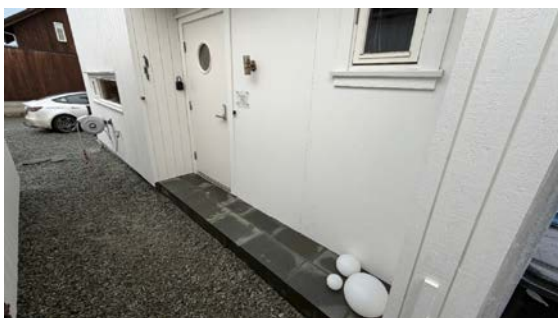
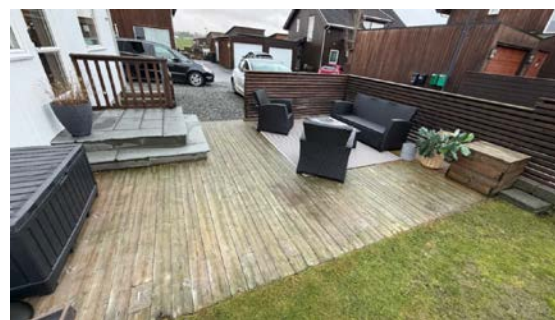
## TG 2 Utvendige trapper

Utvendig trapp i stedstøpt betong.

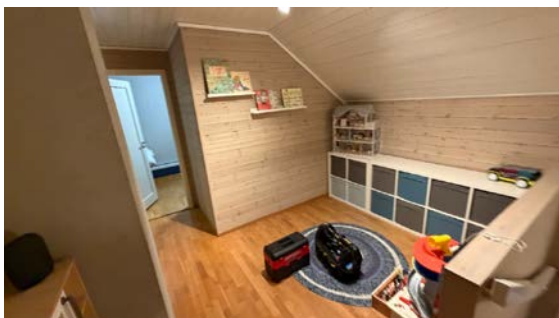
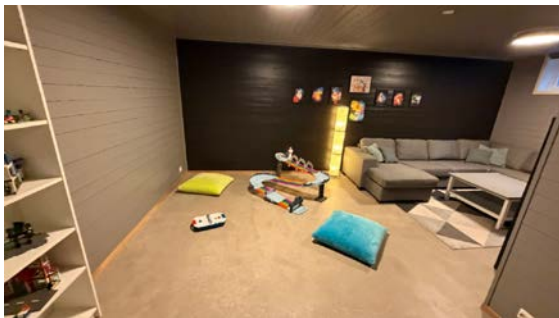
## ! TG 2 Etasjeskille/gulv mot grunn

Etasjeskiller er av trebjelkelag.

Forholdet vurderes som hovedsakelig estetisk og uten strukturell risiko. Det kan likevel vurderes utbedret dersom lyd eller bevegelse i gulvet oppleves sjenerende.

Tiltak kan være etterfesting av undergulv eller lokal utbedring av bjelkelag ved behov.

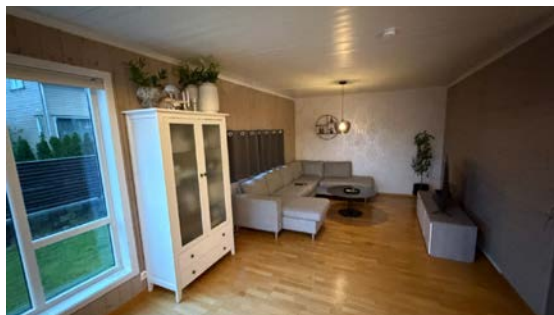
## ! TG 1 Rom Under Terreng

*Punktet må sees i sammenheng med 'Drenering'*

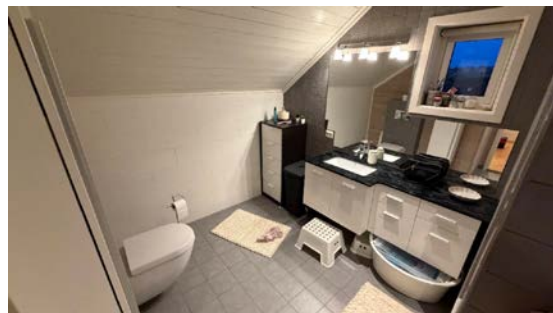
### 2.ETASJE > BAD

## ! TG 2 Overflater vegger og himling

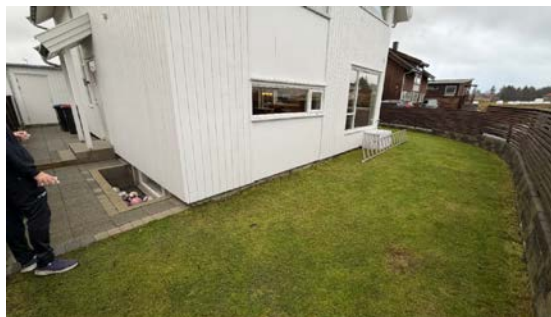
### TG 1 Grunnmur og fundamenter

Bygningen grunnmur/plate i stedsøp betong.

- Det bør foretas terrengjusteringer.
