# Tilstandsrapport

Enebolig

sørvollvegen 7, 8700 NESNA

Befaringsdato: 06.03.2025

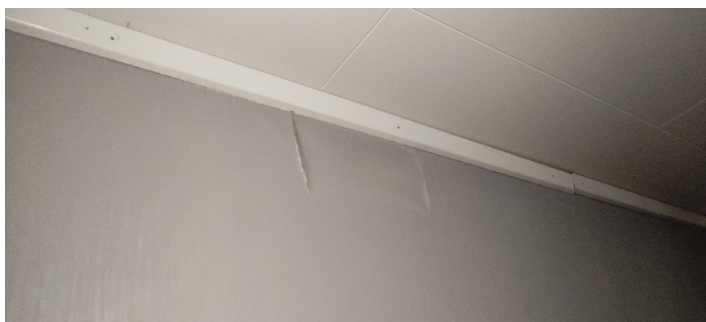
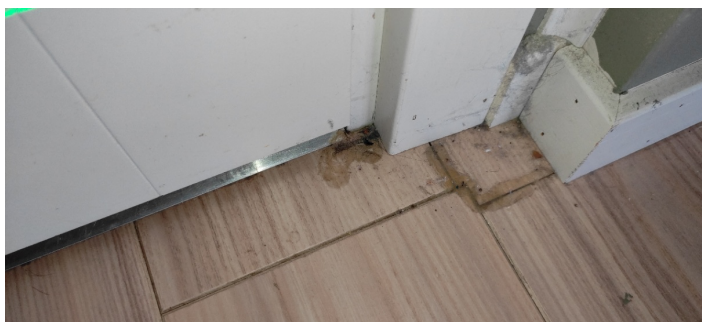
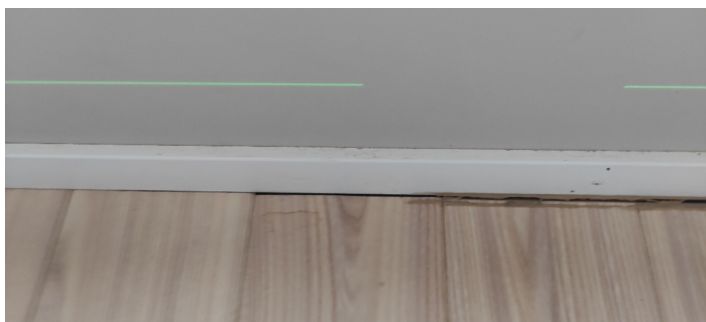
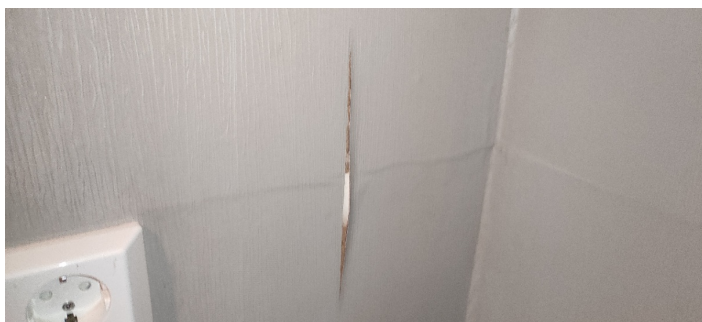
Sprekker i tapet enkelte steder.  
Gulv glipper fra gulvlist flere steder i stuen.  
Gulvet ved døren på stuen er ikke gjort etter leggeanvisning.  
Manglede gulvlist bak dør på soverom.

Overflater bør utbedres eller skiftes.
