Sørvollvegen 7, 8700 NESNA

**Pen, moderne og romslig enebolig  
beliggende på Vakre Nesna. Bygd i  
2012 og på hele 206 m<sup>2</sup> BRA-i!**

# Tilstandsrapport

Befaringsdato: 06.03.2025

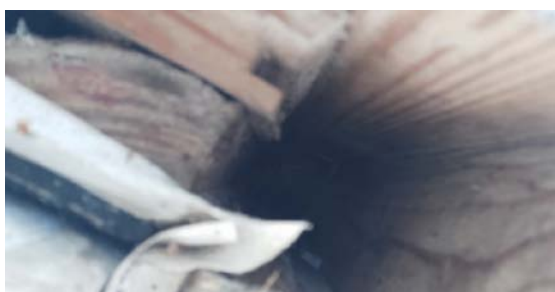
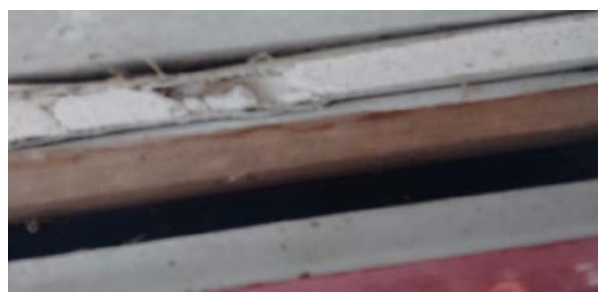
## TG IU Takkonstruksjon/Loft

Det ble fuktmålt i takkonstruksjonen i knevegger ved befaring, og det ble ikke registrert forhøyede fuktverdier.

Isolasjonen bør monteres på plass i takkonstruksjonen.

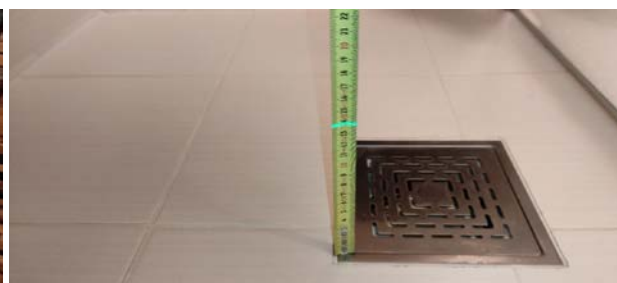
Kontroll av fall mot sluk.

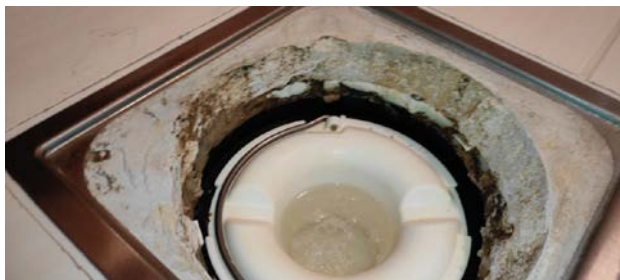
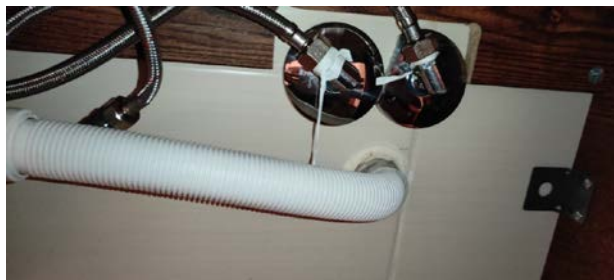
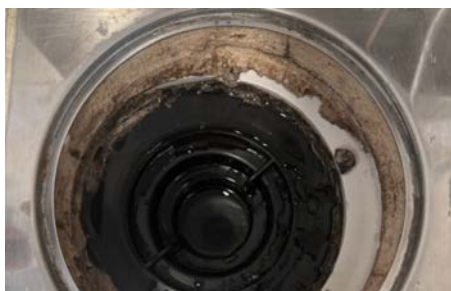
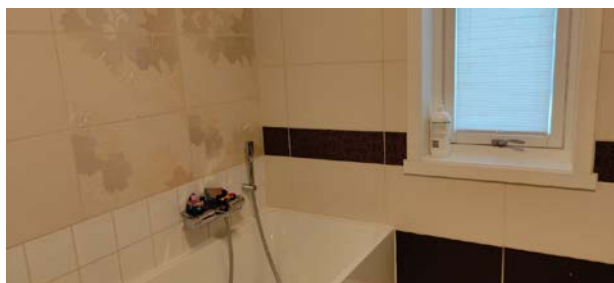
### TG 2 Sanitærutstyr og innredning

- Etablere tilkomst.

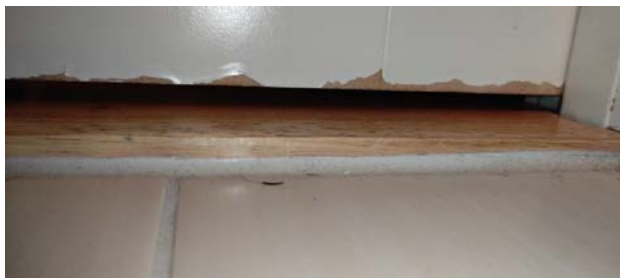
Kontroll av høyde på luftespalte under døren.

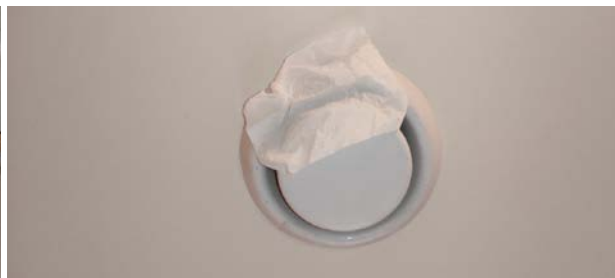
Funksjonstest av avtrekk.

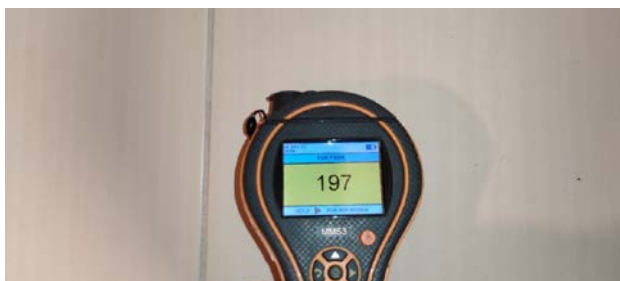
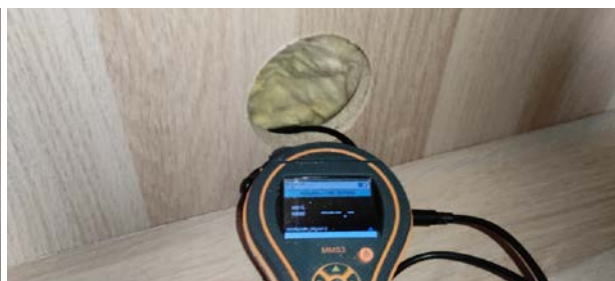
## 2. ETASJE > BAD

- Det er vindu/dør med ikke fuktbestandige materialer i våtsonen (ved vask, dusj, badekar, osv.), løsningen eller byggematerialet er uegnet

- Uegnede materialer må fuktbeskyttes/utskiftes.

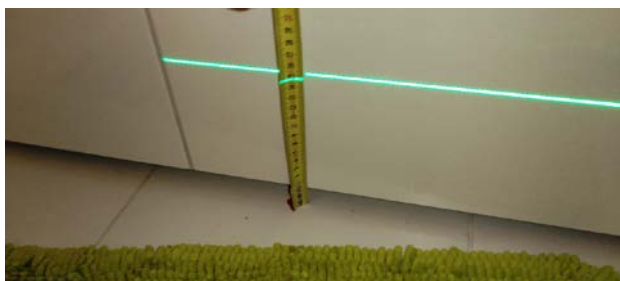
- Vær oppmerksom ved bruk. For å få tilstandsgrad 0 eller 1 må gulvet bygges om, for å få riktig fall til sluk. Det vil imidlertid sjelden være økonomisk rasjonelt som et enkeltstående tiltak. Ved en eventuell renovering, påse at våtrommet bygges med riktig fall til sluk.

Kontroll av fall mot sluk.

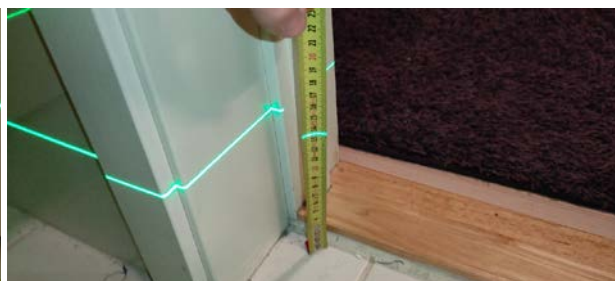
Kontroll av fall mot sluk.

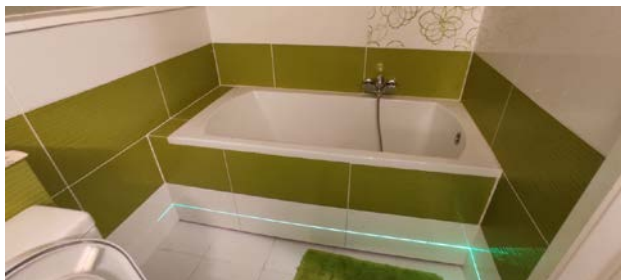
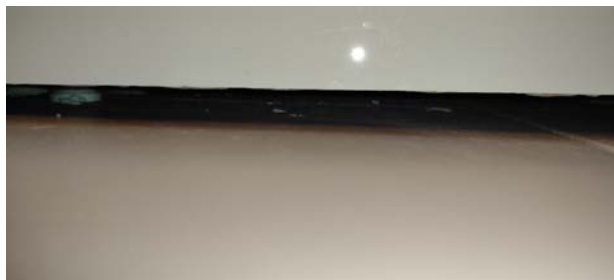
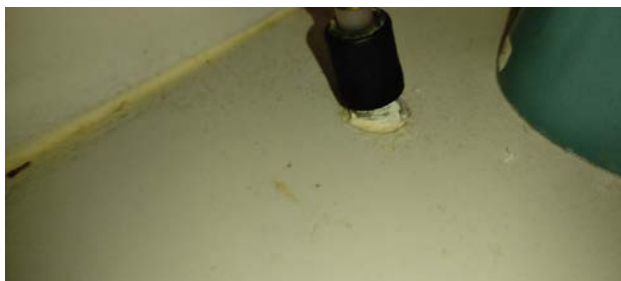
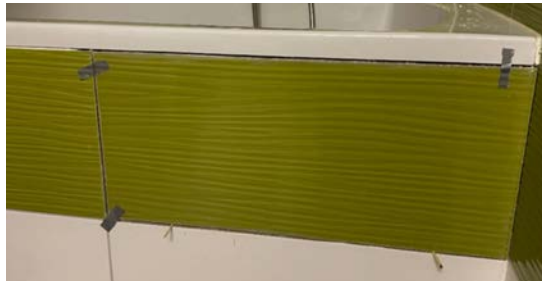
## 2. ETASJE > BAD

- Det er påvist mangelfull/feil utførelse rundt rørgjennomføringer e.l. som gir fare for fukt i konstruksjonen i våtsone.
- Sluk er ikke tilgjengelig for inspeksjon.

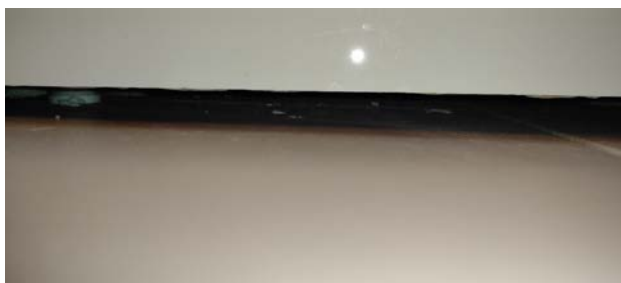
- Det er avvik:

Det bør etableres tilkomst under badekaret.

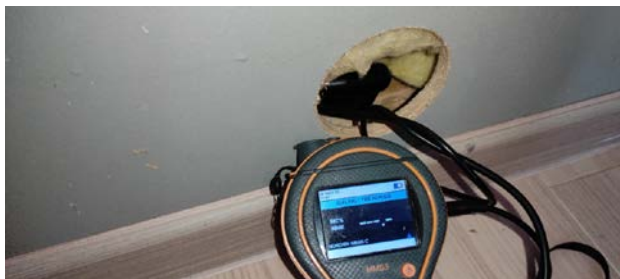
Det ble ikke registrert forhøyede fuktverdier, og måleresultatet ble ikke synlig på fuktmåleren. Dette vil si at trevirket inneholder mindre enn 8% fuktighet. Generelt bør ikke fuktigheten i trevirket ligge høyere enn 15%.

Det ble og utført fuktsøk på gulvet i området rundt sluken, og det ble ikke registrert forhøyede fuktverdier.

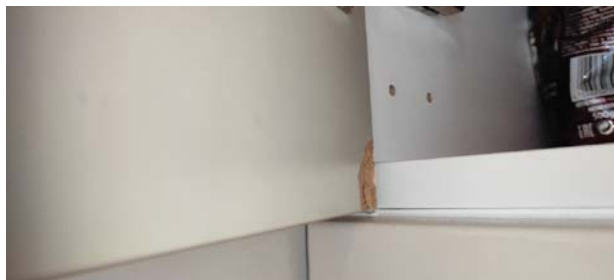
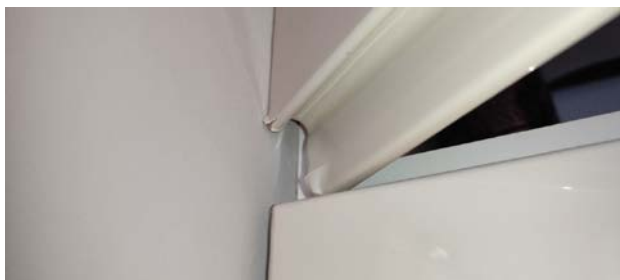
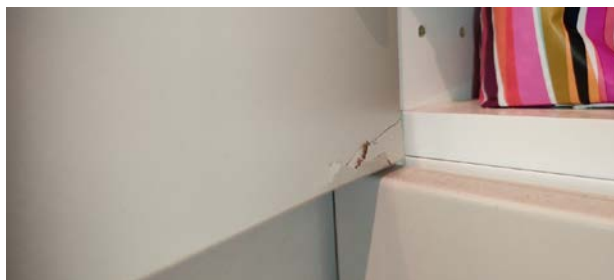
Enkelte skapdører tar i vegg og har skader.

Kontroll av røropplegg.

Det er krav til komfyrvakt i alle nye boliger. Kravet kom i 2010 og gjelder også dersom det legges opp ny kurs til komfyr i eldre boliger. De samme reglene gjelder for fritidsboliger. Selv om man ikke omfattes av kravet anbefaler vi alle å ha komfyrvakt i hjemmet. Enkelte skapdører bør justeres og fronter med skader bør utbedres.

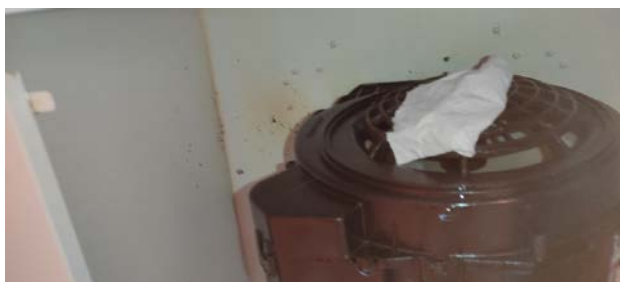
Funksjonstest av ventilator.

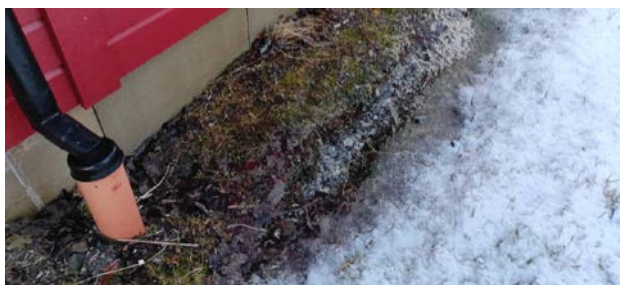
Grunnmurer virker stabile og uten registrerte setningsskader, dette med unntak av mindre riss og normale aldringssvekkelser.

- Det må foretas terrengdrenering på eiendommen.
