Tilstandsrapport

Fritidsbolig

Fageråsen 409, 2420 TRYSIL

Befaringsdato: 15.09.2024

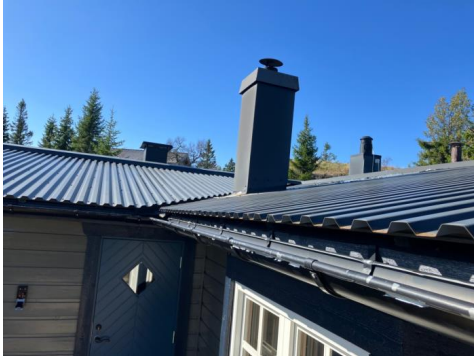
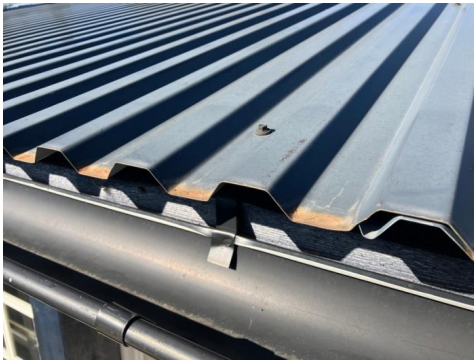
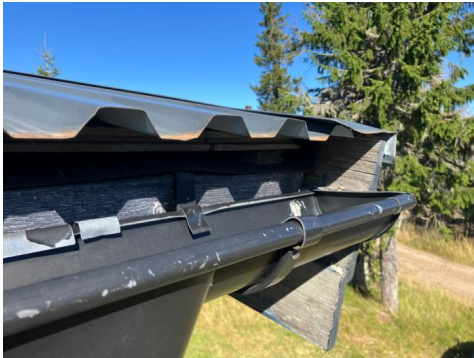
Det er synlige rustmerker på endene av takplatene, pipebeslag med noe rustmerker.

Takplater og beslag med rust bør vedlikeholdes for å hindre videre skade. Jevnlig kontroll av tekkingen anbefales. Kostnadsestimat for vedlikehold. Kostnader for ny tekking er ikke medtatt.

Snøfangere anbefales ved alle taksider, særlig ved områder med gangtrafikk. Snøfangere bør monteres ved alle takflater grunnet fare for skjevbelastninger. Jevnlig kontroll av renner/nedløp anbefales, ut fra alder påregnelig med utskiftning av renner og nedløp i nær fremtid. Pålegg om montering av takstige til pipe må påventes. Kostnadsestimat for montering av takstige.

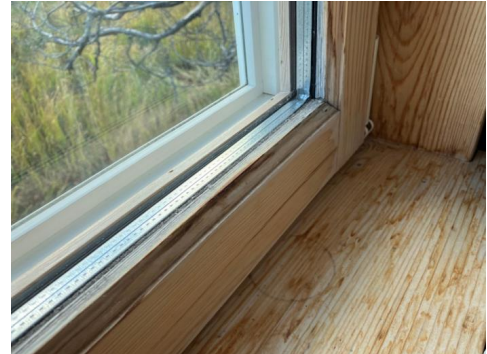
- Det er påvist tegn på innvendig kondensering av enkelte vindusglass. Enkelte vinduer med følgeskader etter kondens.

Tiltak mot kondensering vinduer anbefales med bedre ventilering eller lufterutiner. I følge Byggforsk byggedetaljblad er middels levetid for vinduer normalt ca 40 år. Normal garantitid for isolerglass mot punktering er 5-10 år.

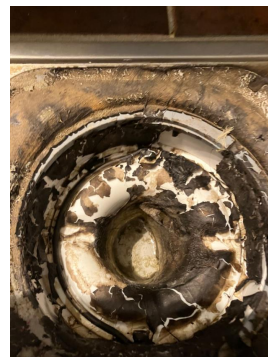
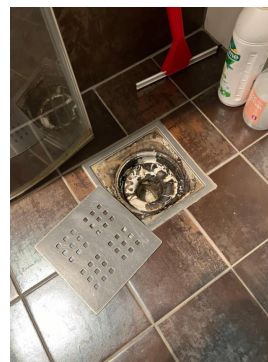
- Det er mulighet for at det kan forekomme vannlekkasje på våtrommet hvor vann ikke vil gå til sluk.
- Det er påvist at høydeforskjell fra topp slukrist til gulv/synlig topp membran ved dørterskel er mindre enn 25 mm.
- Det er påvist avvik i fallforhold til sluk i forhold til krav i forskrift på byggetidspunktet.

Høydeforskjell sluk/gulv foran terskel ble målt til 15 mm, fremstår ikke å tilfredsstillende krav i teknisk forskrift (minimum 25 mm fall til sluk fra gulv foran terskel og minimum 15 mm terskelløsning). Fare for lekkasjevann ut fra bad grunnet lav dørterskel.

Dokumentasjon for tettesjiktet og utførelsen bør fremlegges. Våtrommet synes å ha fungert i 10 år uten tegn til skader, men tilstanden bør overvåkes. Dusjkabinett kan evt vurderes hvis nødvendig. Ingen tiltak som anses prekært. Jevnlig kontroll av overflater anbefales.
