Fageråsen 409, 2420 TRYSIL

**Koselig og jevnlig vedlikeholdt  
hytte med 4 soverom.  
Solrik terrasse på 44m<sup>2</sup>.  
Flotte skiløyper rett utenfor døren!**

Befaringsdato: 15.09.2024

Rapportdato: 18.09.2024

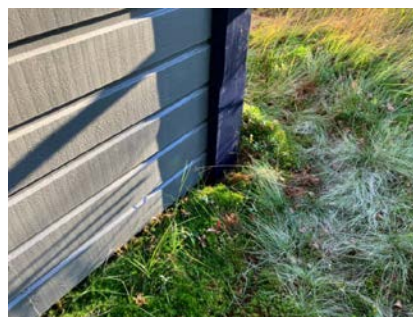
Kledning ligger stedvis noe nært terrengnivå og er utsatt for fuktskader.

Vegetasjon langs vegger bør fjernes.

Kostnadsestimat: Under 10 000

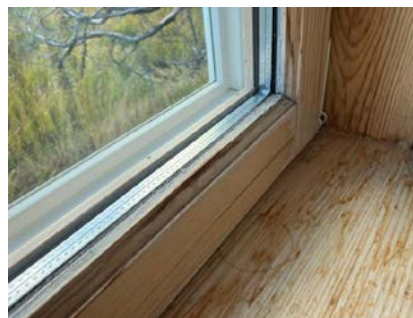
- Det er påvist tegn på innvendig kondensering av enkelte vindusglass. Enkelte vinduer med følgeskader etter kondens.

Tiltak mot kondensering vinduer anbefales med bedre ventilering eller lufterutiner. I følge Byggforsk byggedetaljblad er middels levetid for vinduer normalt ca 40 år. Normal garantitid for isolerglass mot punktering er 5-10 år.

**Kostnadsestimat: Ingen umiddelbar kostnad**

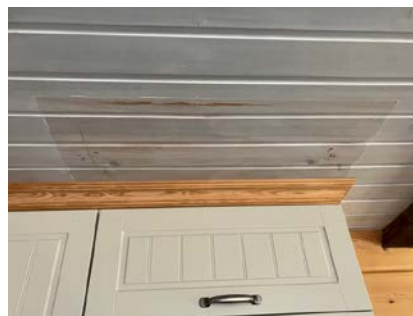
Gjenstående overflatebehandling/ flekking av himling ved kjøkkeninnredning.

Kostnadsestimat for lokale utbedringer.

**Kostnadsestimat: Under 10 000**

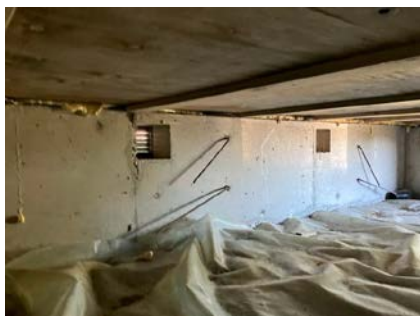
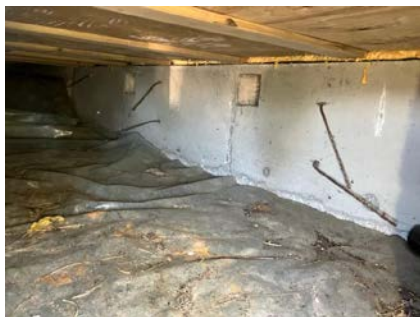
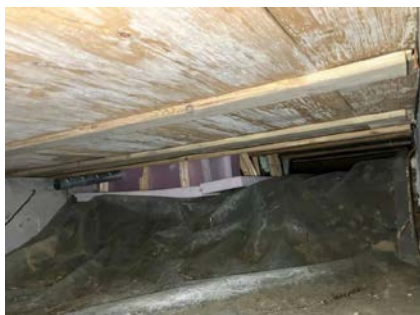
Det er begrenset tilgang til å vurdere rommet mellom det nederste bjelkelaget og bakken (krypkjeller) da høyden på taket er svært lavt og kun tilgjengelig via en liten åpning/inspeksjonsluke. Fuktigheten kan være høy i slike rom/kjellere på grunn av fuktighet fra grunnen, innsig av vann og/eller kondensering. Temperatur og fuktforhold kan gi skader i konstruksjoner slik som bjelkelag, og ofte utvikle seg over tid. Kryperom generelt med mangelfull ventilering, åpninger mangler sikring mot inntrenging av skadedyr.

En tilstandsrapport som denne baseres på en visuell befaring uten inngrep i konstruksjonen. Selv om det ikke er avdekket tegn på skader utenfor krypkjelleren under befaringen, slik som misfarging av treverk, spesielle insekter eller råteskader i konstruksjoner, betyr ikke dette nødvendigvis at det ikke foreligger skader i eller i forbindelse med krypkjelleren. Det anbefales derfor at en er oppmerksom på denne risikoen og undersøker dette nærmere, helst med hjelp av en fagkyndig. Flere ventiler i grunnmur anbefales, anbefalt 1-2 luker pr 20 m<sup>2</sup> krypkjeller. Kostnadsestimat for ytterligere undersøkelser, fortrinnsvis med bistand fra fagmann.

**Kostnadsestimat: Under 10 000**
