# Tilstandsrapport

4-mannsbolig

Rognvegen 8-10-12-14, 2230 SKOTTERUD

Befaringsdato: 25.09.2025

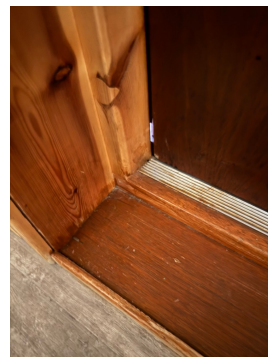
Dørblad nr. 10

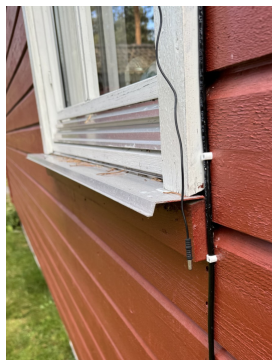
Vannbrettbeslag med feil fall

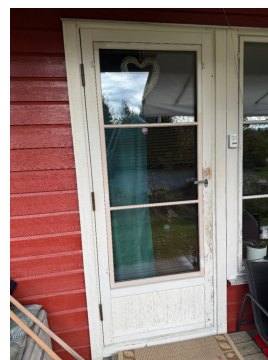
Terrassedør med vedlikeholdsbehov.

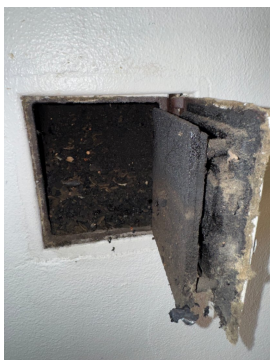
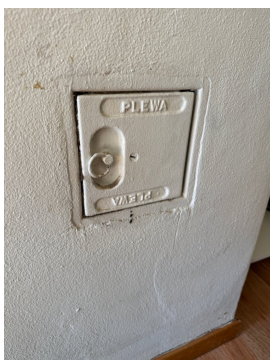
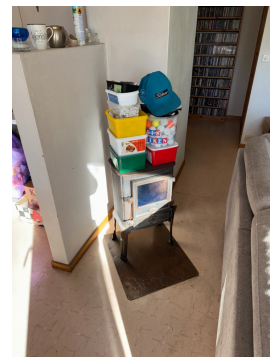
Vedovn leilighet nr. 12

Sotluke er skadet

Ildfast plate bør monteres på gulvet under sotluke på pipene, for å beskytte gulvet mot varme og glør, og dermed redusere brannrisikoen.

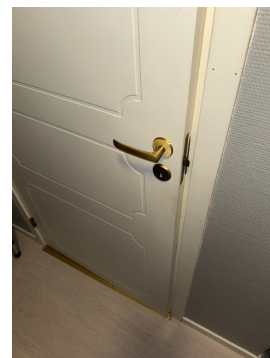
Dørblad tar i terskel og karm til bod i leilighet 8.

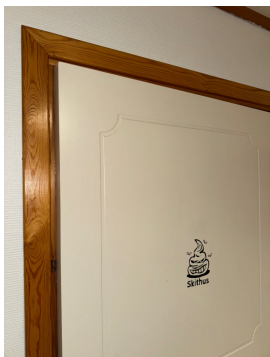
Dørblad subber i karm til bad i leilighet 12.

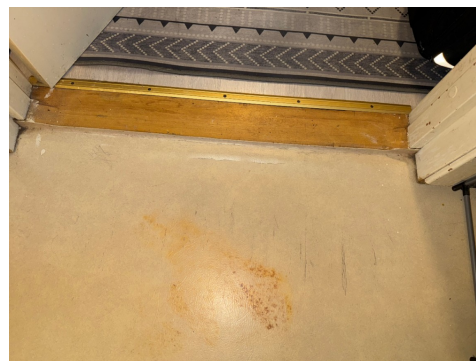
Sprekker i gulvbelegget kan føre til vanninntrengning i underliggende konstruksjoner, noe som øker risikoen for fuktskader og følgeskader på bygget.

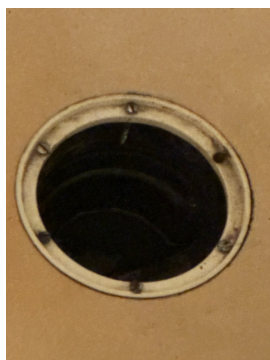
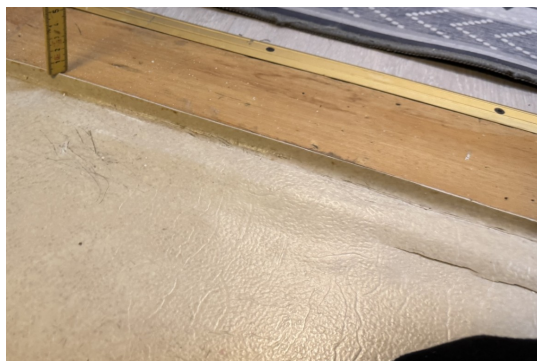
Dersom tiltak ikke iverksettes, kan det oppstå omfattende fuktskader med påfølgende kostnader til utbedring.

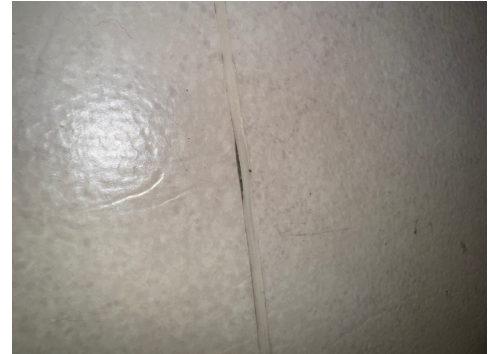
Dersom tiltak ikke iverksettes, er det økt risiko for fuktskader og følgeskader i underliggende konstruksjoner.

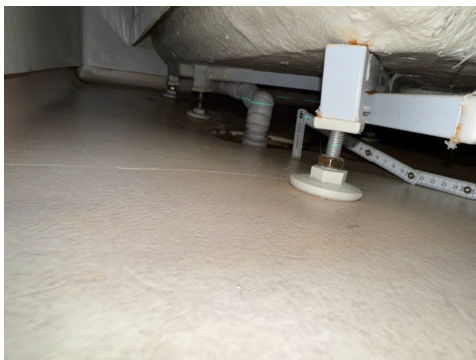
Dersom dette ikke utbedres, er det risiko for eventuelt lekkasje eller skade på gulv og omkringliggende konstruksjon.

Dusjkabinettet bør repareres eller byttes ut slik at det kan flyttes ved behov.

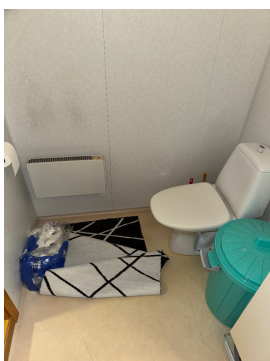
Usikkerhet rundt tetthet i skjøter og gjennomføringer kan medføre økt risiko for fuktskader i underliggende konstruksjoner.

Tiltak bør iverksettes for å redusere risikoen for fremtidige skader.

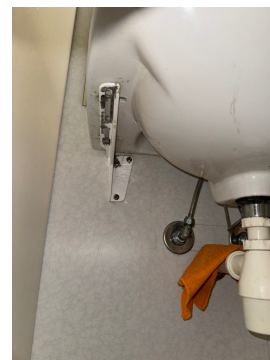
Dusjstangen i dusjkabinettet bør repareres eller byttes ut, og servanten må festes forsvarlig til veggen.

Dersom dette ikke utbedres, kan det føre til ytterligere skader på sanitærutstyret, økt risiko for vannlekkasje og personskade.

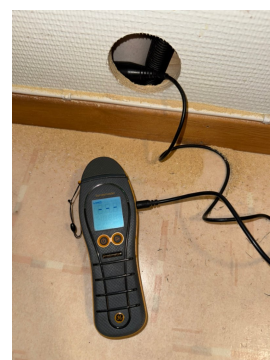
Hulltaking er foretatt uten å påvise unormale forhold. Hulltaking er foretatt bak dusjhjørnet i tilstøtende rom/entrè. Fuktkvotemåling (vekt%) i konstruksjonen ble målt til 0.

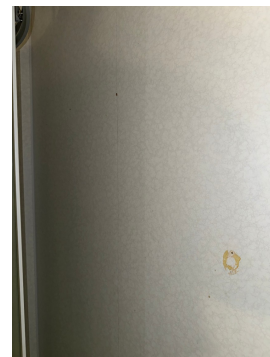
Våtromsplatene er fra 1991, og det er ikke utført forsegling i overgangene mot gulvet. Manglende forsegling i plateender medfører økt risiko for fuktopptak ved langvarig vannbelastning. Det er imidlertid ikke registrert tegn til skade, fukt eller misfarging som indikerer funksjonssvikt, da rommet er utstyrt med dusjkabinett.

Skruer hull

Åpne skruer hull og manglende forsegling i plateender bør utbedres for å redusere risikoen for fuktopptak og påfølgende fuktskader ved eventuell vannbelastning.

Selv om det ikke er registrert tegn til skade, anbefales det å tette åpne hull og sikre tilstrekkelig forsegling for å opprettholde konstruksjonens levetid og funksjon.

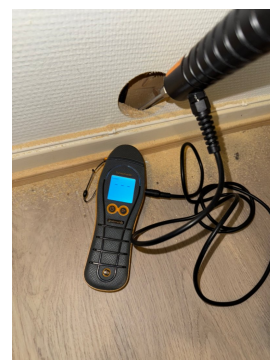
Hulltaking er foretatt uten å påvise unormale forhold. Hulltaking er foretatt i tilstøtende gang rett bak dusjhjørnet. Fuktvotemåling (vekt%) i konstruksjonen ble målt til 0.

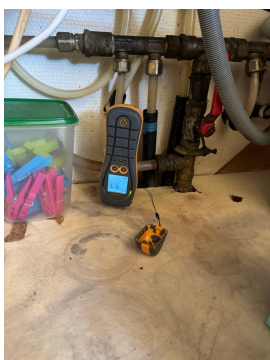
Det er påvist fuktskjolder i bunnplaten i benkeskapet.

Det ble ikke påvist forhøyede fuktverdier i kjøkkenbenken på befæringsdato, så fuktskjoldene vurderes å være av eldre dato. For å fjerne avviket bør det gjennomføres utbedring eller utskifting av skadet bunnplate og benkeplate. Manglende sprutsikker plate over oppvaskbenk bør utbedres/etableres for å redusere risikoen for fuktskader på veggflater.

Innredningen kan fortsatt benyttes, men det bør påregnes reparasjon eller utskifting av skadede deler, samt på sikt utskifting av hele kjøkkenet grunnet alder og bruksslitasje.

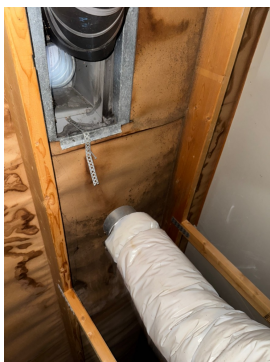
Dersom dette ikke utbedres, vil fuktig luft fra kjøkkenet slippes ut på loftet, noe som kan føre til fuktskader, muggdannelse og redusert innneklima.

Ventilasjonskanal ikke tilkoblet utluftingshatt

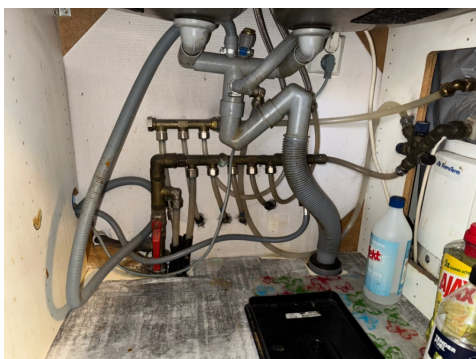
Kjøkkenbenk nr. 10

- Det er påvist at eventuelt lekkasjevann fra rør i rør system ikke ledes til sluk eller annen kompensierende løsning.
- Mer enn halvparten av forventet brukstid er passert på innvendige vannledninger.
- Det drypper fra rørskjøter.
- Det mangler tettemuffer i enden av varerør på rør-i-rør-system.

Det bør etableres løsning for å lede eventuelt lekkasjevann til sluk eller annen kompensierende løsning.

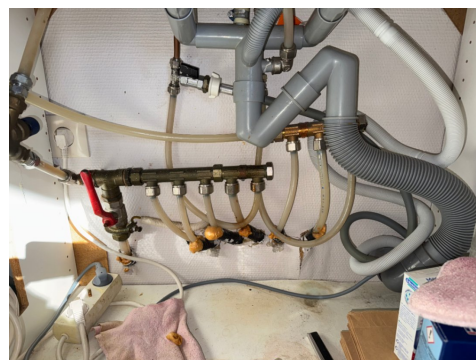
Kjøkkenbenk nr. 12

Pågående drypplekkasje i kjøkkenbenk av leilighet nr. 14.

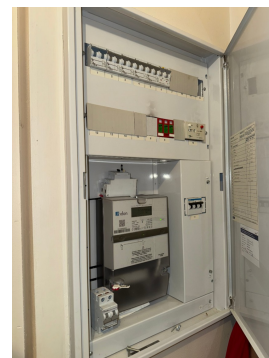
leilighet nr. 12

Det er påvist sotmerker over ringetrafo i samtlige sikringsskap. Dette kan indikere utvikling av høy temperatur i området, noe som representerer økt risiko for skade og brann.

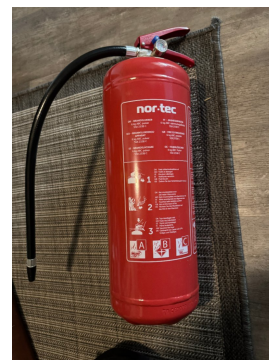
Brannslukkere fra 2012

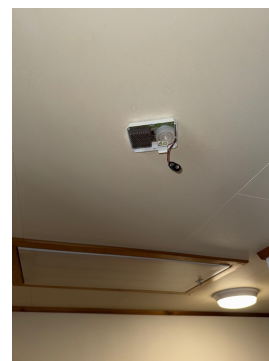
Røykvarsler uten batteri
