Rognvegen 8-10-12-14, 2230 SKOTTERUD

**Hel firemannsbolig med 4  
utleieleiligheter \* Tilhørende  
carportanlegg og boder**

| Tilstandsrapport ..... | 38 |

## 4-MANNSBOLIG

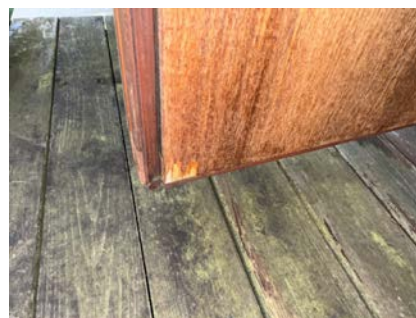
Dørblad i nr. 12

Dørbladet til leilighet nr. 12 tar i terskelen, og dette har ført til en mindre skade i overflaten.

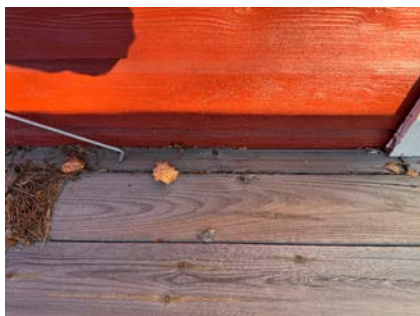
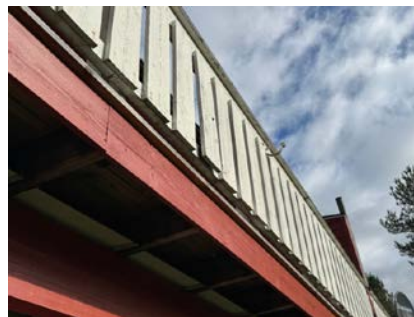
Det mangler beslag på veggen mellom balkong og yttervegg/kledning, noe som medfører økt risiko for fuktinntrengning.

Det bør monteres beslag i overgangen mellom balkong/terrasse og yttervegg/kledning for å hindre fukttinntrengning og stående fukt, da manglende beslag kan føre til råte- og fuktskader i konstruksjonen.

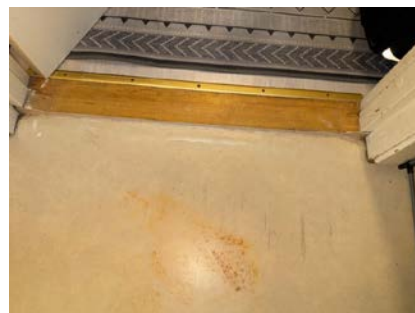
### 1. ETASJE (LEILIGHET NR 8) > BAD/VASKEROM

Sprekker i gulvbelegget kan føre til vanninntrengning i underliggende konstruksjoner, noe som øker risikoen for fuktskader og følgeskader på bygget.

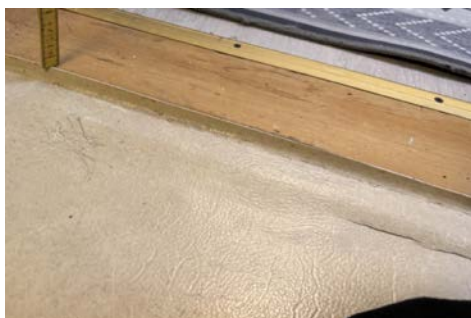
### 1. ETASJE (LEILIGHET NR 8) > BAD/VASKEROM

Dersom tiltak ikke iverksettes, kan det oppstå omfattende fuktskader med påfølgende kostnader til utbedring.

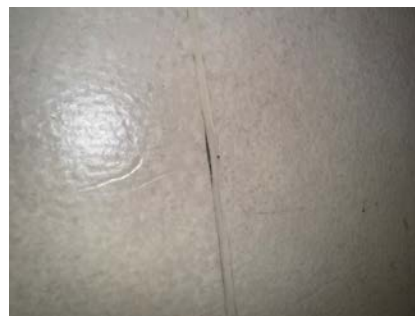
## 1. ETASJE (LEILIGHET NR 8) > BAD/VASKEROM

Dersom tiltak ikke iverksettes, er det økt risiko for fuktskader og følgeskader i underliggende konstruksjoner.

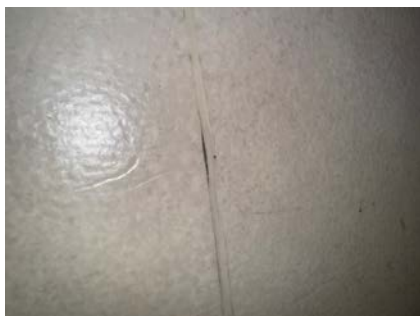
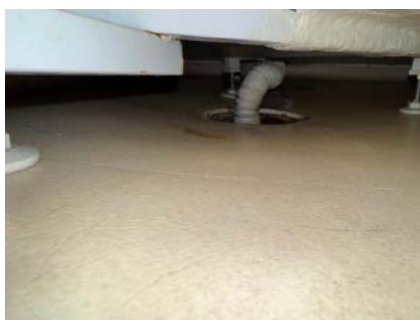
Dusjkabinettet har et skadet bein/fot, noe som gjør at det ikke lar seg flytte på en enkel og hensiktsmessig måte.

Dersom dette ikke utbedres, er det risiko for eventuelt lekkasje eller skade på gulv og omkringliggende konstruksjon.

Dusjkabinettet bør repareres eller byttes ut slik at det kan flyttes ved behov.

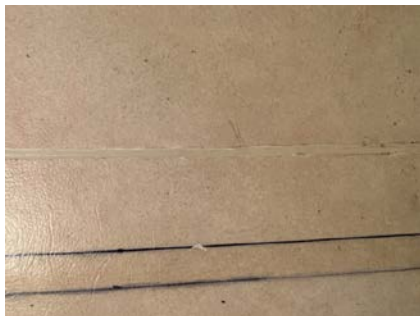
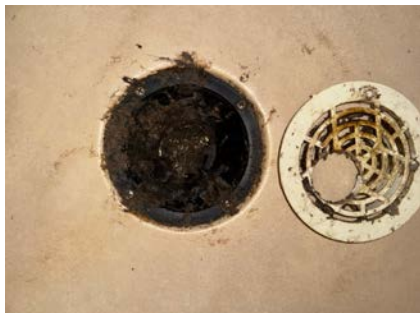
Dersom dette ikke utbedres, kan det føre til ytterligere skader på sanitærutstyret, økt risiko for vannlekkasje og personskafe.
