# Tilstandsrapport

Fritidsbolig

Storjerveien 13, 2460 OSEN

Befaringsdato: 07.08.2025

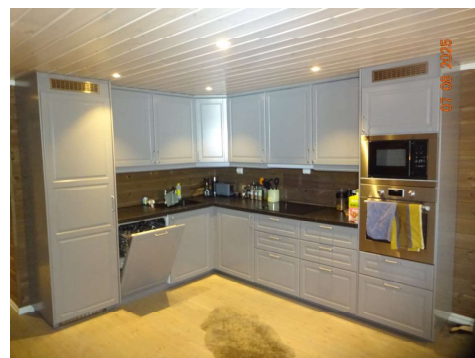
IKEA innredning fra byggeåret.  
Kjøkkeninnredning med laminert benkeplate, over og underskap, speil fronter, skuffer, ettgreps blandebatteri, opplegg for oppvaskmaskin og plast kum.  
Integrert micro, stekeovn, oppvaskmaskin, kjøll og koketopp.  
Montert komfyrvakt over koketopp.  
Montert lekkasjestopper under kjøkkenbenk.

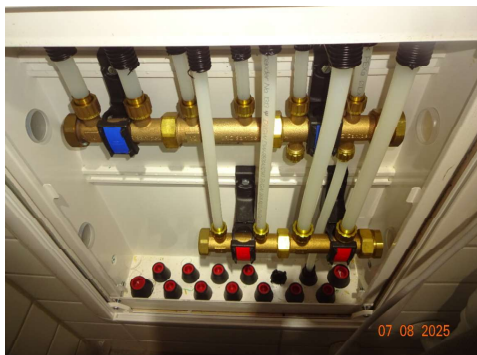
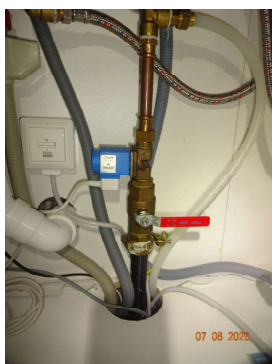
Plast vannledning i inntak og stoppekran under kjøkkenbenk.  
Vannledninger av rør i rør. Del med kobberør.  
Koblingskap for vannrør i vegg på bad/vaskerom.  
Etablert drensåpning for eventuelt lekkasjevann.  
Utvendig vannkran.

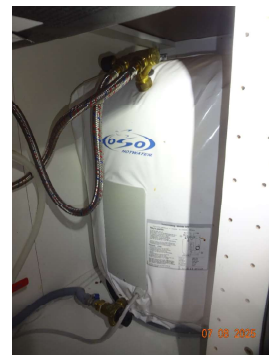
Varmtvannsbereder plassert under kjøkkenbenk, 101 liter fra 2017.  
Fast tilkoblet.
