Høielia 4, 2150 ÅRNES

**Innholdsrik, velholdt enebolig,  
m/mulighet for hybel. Solrike  
uteplasser, flott utsikt, naturnært  
og meget barnevennlig.**

# Innholdsrik, velholdt enebolig. Mulighet for hybel.

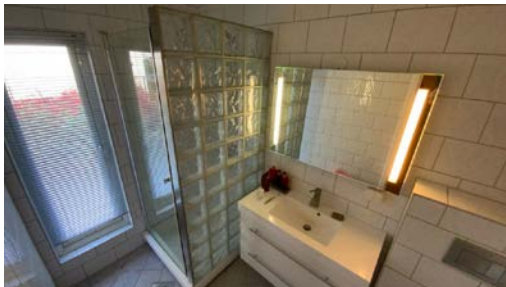
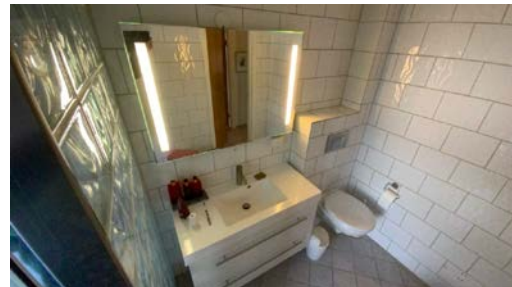
### 1. ETASJE > BAD

## TG 2 Overflater vegger og himling

For å unngå disse problemene anbefales det å reparere hull i fliser så snart som mulig og sikre at våtrom er riktig vanntettet i henhold til kravene i TEK17 som å tette hull med silikon, da disse ikke er i våt sone eller i nærhet av direkte vannpåkjenning.

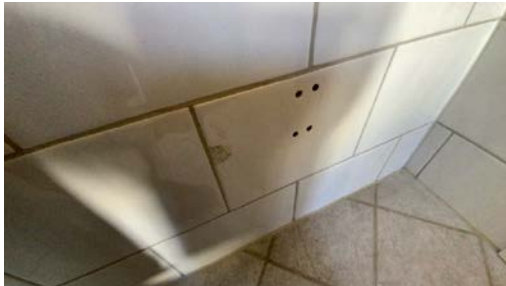
## 1. ETASJE > BAD

### Overflater Gulv

Dokumentasjon på utført arbeider bør fremlegges hvis dette er mulig.

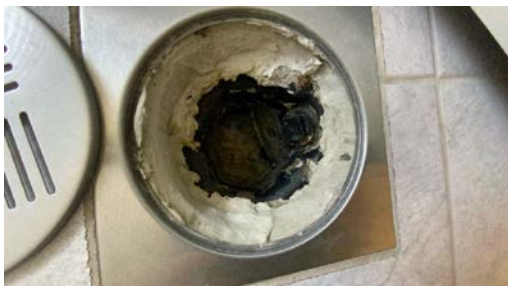
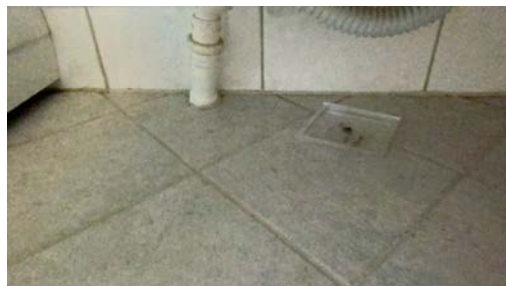
## 1. ETASJE > BAD

### **TG 2** Sanitærutstyr og innredning

- Uten dreneringsløsning/lekkasjesikring kan lekkasjer pågå over lang tid uten å bli oppdaget. Dette kan føre til omfattende fuktskader i omkringliggende byggematerialer.

Silikon kan skrapes vekk og legges ny.

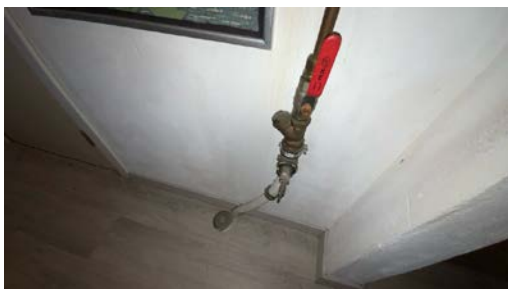
### TG 2 Vannledninger - 2

Innvendige vannledninger er av plast (rør i rør).

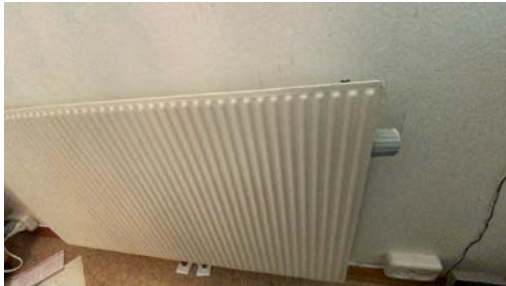
## **Elektrisk anlegg**

Det tas spesifikt forbehold om at det ikke er gjort endringer som krever dokumentasjon etter at anlegget er godkjent. Skjulte feil og mangler for anlegget er ikke kontrollert. Det anbefales alltid en gjennomgang av anlegget med tanke på anleggets alder. Med bakgrunn i NS3600 kreves det utført el-kontroll av fagperson for å få TG1 på anlegget. TG2 gis som følge av anleggets alder.

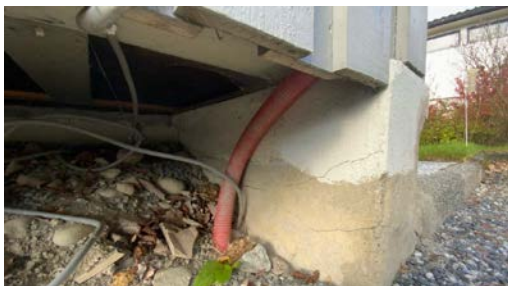
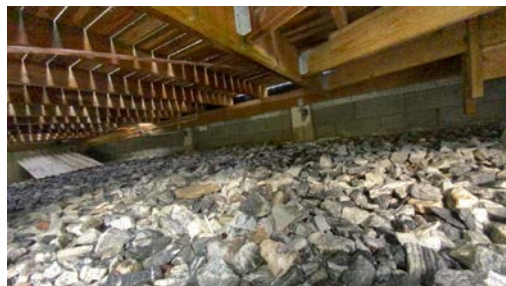
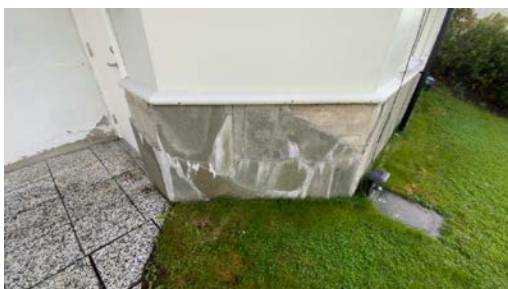
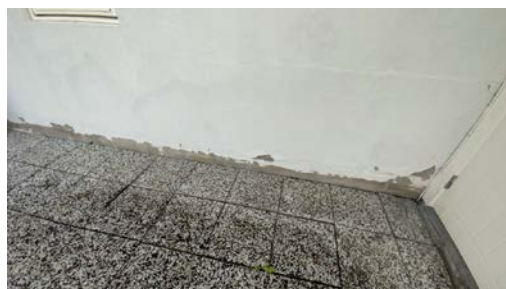
## TG 2 Terrengforhold

Lett skrående tomt

Det er opplyst om at eiendommen ligger i kvikkleiresone med lav risiko 3, der risiko 6 er høyest. Manglende fall fra grunnmuren kan føre til vannansamlinger og økt risiko for fuktskader på bygningskonstruksjonen.
