Svenskebyvegen 3 A, 2414 ELVERUM

## Nøkkelinformasjon

Befaringsdato: 10.04.2025

Rapportdato: 13.04.2025

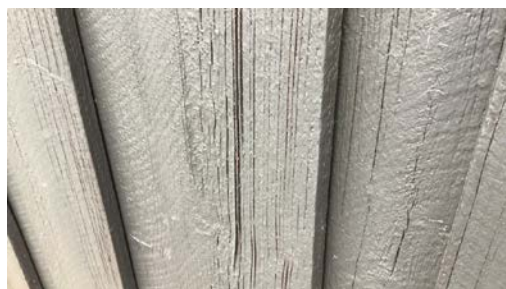
Eksempel på oppsprukket kledning.
