Svenskebyvegen 3 A, 2414 ELVERUM

**Lys, pen og velholdt del av  
tomannsbolig med selveiet tomt.  
Solrike uteplasser og hage mot  
syd. Garasje og bod på 23m<sup>2</sup>.**

Befaringsdato: 10.04.2025

Rapportdato: 13.04.2025

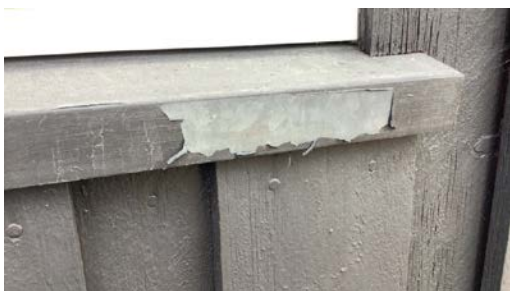
Det er påvist frostsprengte nedløpsrør.  
Det er slitasje på vannbrettbeslag.

Slitasje på vannbrettbeslag.

Vedlikehold av vannbrettbeslag.

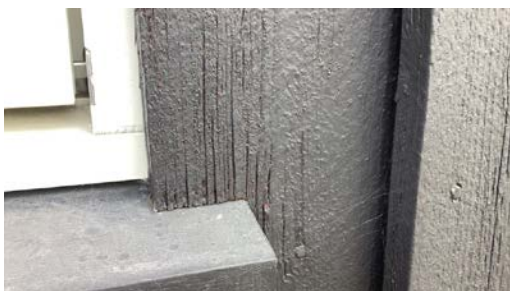
Omrømming rundt vinduer er ført helt ned til vannbrett, og dette medfører økt risiko for råteskader da omrømming kan trekke opp fukt fra vannbrett.

Omrømming er ført helt ned til vannbrett.

Det bør etableres spalte mellom omrømming og vannbrett slik at fukt ikke kan trekkes opp fra vannbrett.

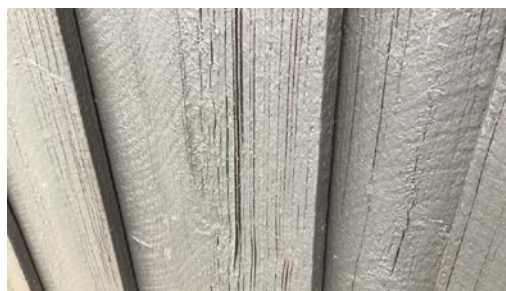
Eksempel på oppsprukket kledning.

Oppsprukket og værslitt bordkledning bør skiftes ut og vedlikeholdes.

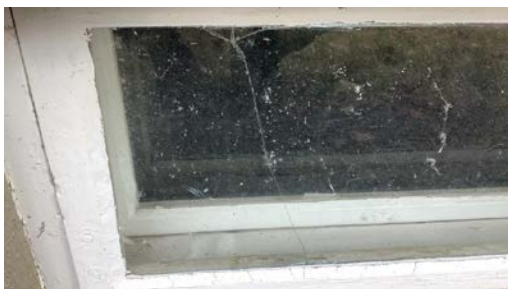
Sprukket glass i vindu.

I årene som kommer vil det være behov for enten restaurering av eksisterende vinduer eller utskifting av vinduer.

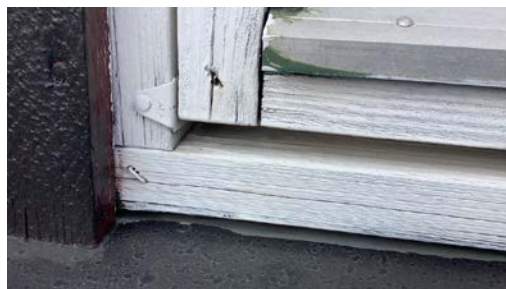
Eksempel på værslitt vindu.

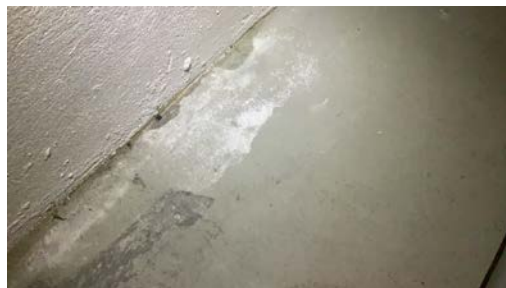
- Det er påvist indikasjoner på noe fuktgjennomtrenging i kjellergulv.
- Det er påvist indikasjoner på noe fuktgjennomtrenging inn i kjellermur.

Eksempel på saltutslag på betonggulv.

- Det påviste fuktnivå gir grunn til å overvåke konstruksjonen jevnlig for å se utvikling over tid, og eventuelt foreta tiltak for å unngå fuktskader.

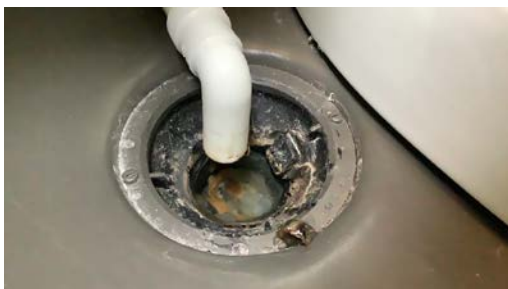
- Det er påvist avvik i krav til høydeforskjell/fall-løsning på våtrommet.

Badet fungerer med avviket så lenge tett dusjkabinett benyttes.

Plastsluk, og vinylbelegg er ført under slukets klemring.

Det er ikke påvist tegn til at tiltak må utføres, men tett dusjkabinett må benyttes til badet renoveres med dokumenterte tettesjikt.

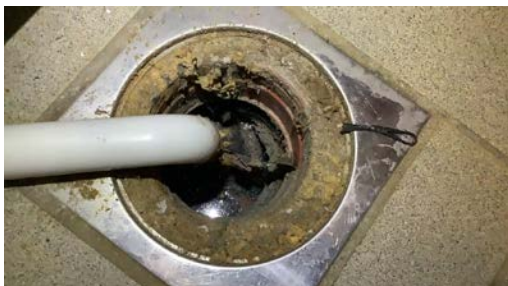
Rommet vil fortsatt fungere som nå, uten vannpåkjenning. Det kan ikke utsettes for vannpåkjenning før det renoveres med et dokumentert tettesjikt.

Plastsluk, uten synlig tettesjikt rundt sluk.

- Sluket må sjekkes og rengjøres jevnlig.

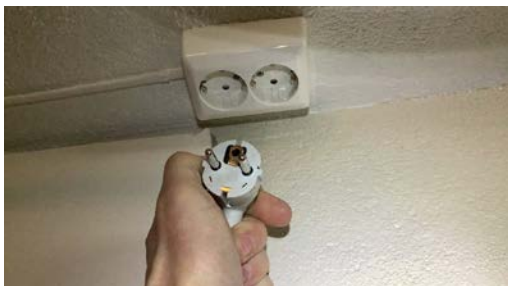
Utilfredsstillende el-tilkobling iht. gjeldende forskrift.
