# Tilstandsrapport

Enebolig

Ringveien 8, 4580 LYNGDAL

Befaringsdato: 15.04.2025

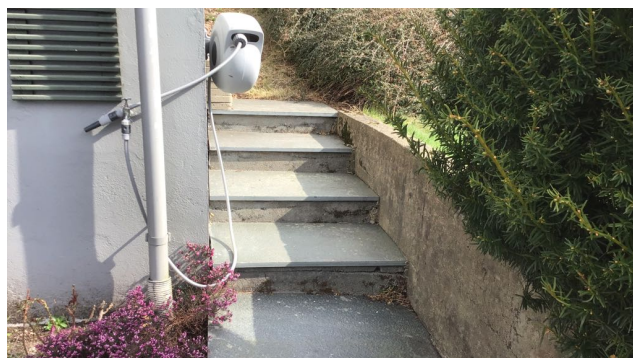
## TG 1 Utvendige trapper

Støpt trapp med skifer i trinnene

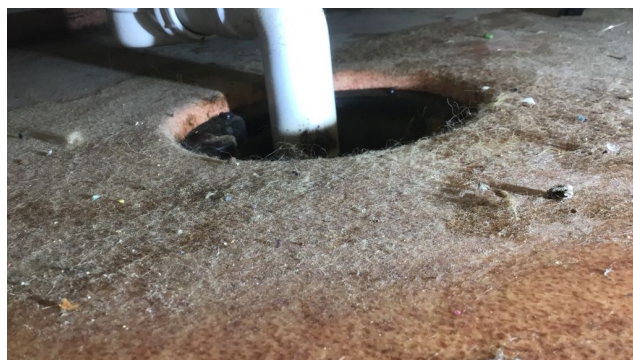
## ! TG 1 Sluk, membran og tettesjikt

Badet har plastsluk og synlig vinylbelegg under sluk mansjetten som tettesjikt.

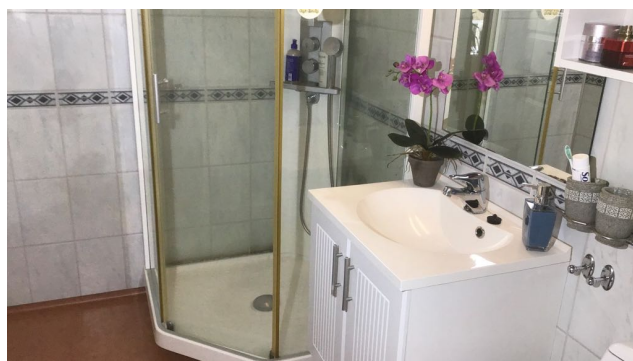
## ! TG 1 Sanitærutstyr og innredning

Badet har innredning med nedfelt servant, toalett, dusjkabinett.

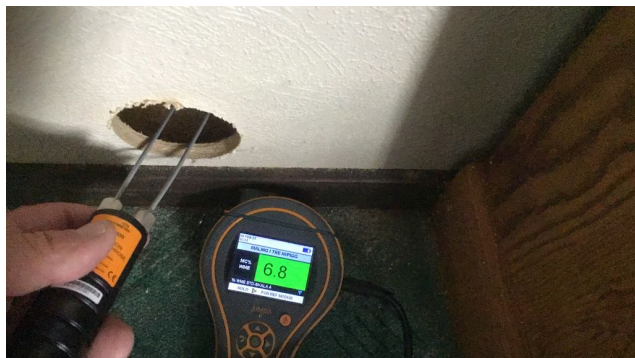
Hulltaking utført i gang bak dusj.  
Ikke påvist unormale fuktverdier på kontrollert område. 6,8 vektprosent

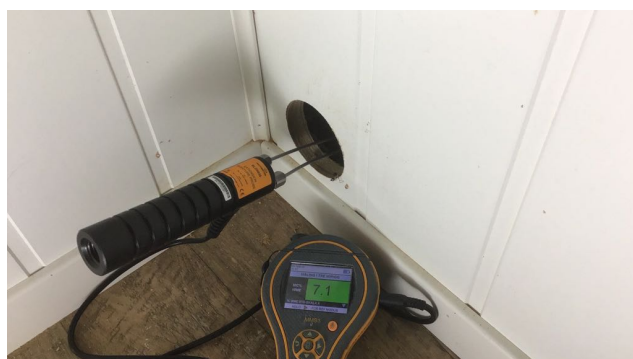
Hulltaking utført i gang bak vask  
Ikke påvist unormale fuktverdier på kontrollert område. 7,1 vektprosent

Hulltaking er ingen garanti for at det ikke er fukt eller svikt i konstruksjoner, men en indikasjon på at det fremstår normalt i området der hulltaking er utført.

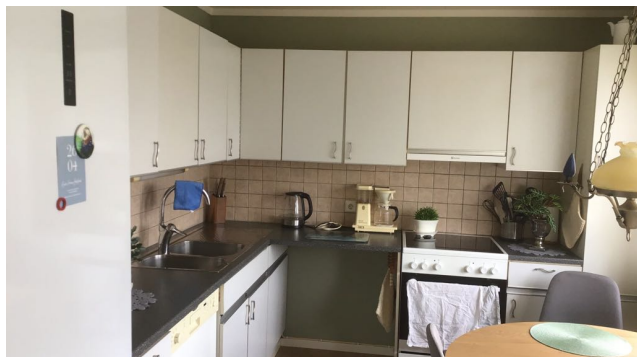
Innredning med slette fronter og laminerte benkeplater.  
Integrert med oppvaskmaskin, fliser over kjøkkenbenk  
Parkett på gulv og tapetserte vegger.  
Det ble ikke registrert lekkasjevarsler eller komfyrvakt på kjøkkenet.  
Dette var ikke et krav på oppføringstidspunktet, men anbefales montert.  
Kjøkkenet har normal slitasje alder tatt i betrakt

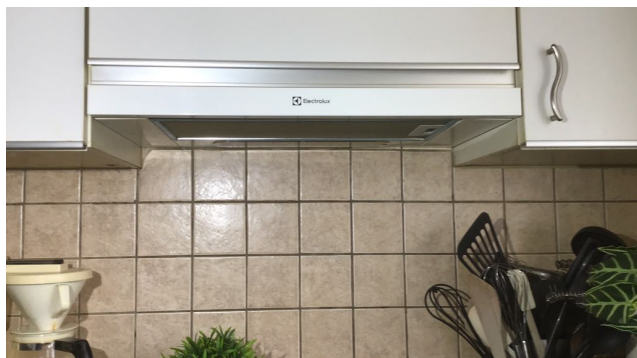
### ! TG 1 Avtrekk

Ventilator med utlufting ut  
Det ble ikke registrert komfyrvakt under ventilatoren.  
Dette var ikke et krav på oppføringstidspunktet, men anbefales montert.

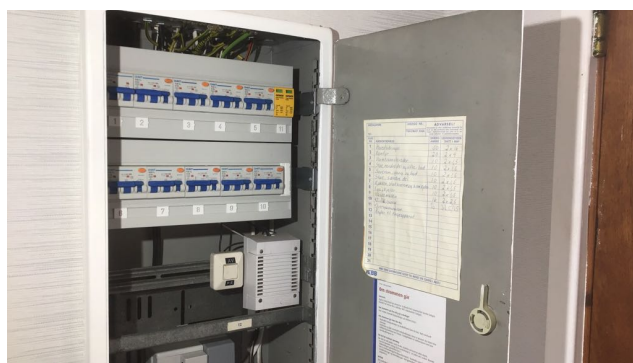
## ! TG 1 Elektrisk anlegg

Dette er en forenklet kontroll begrenset til de spørsmål og undersøkelser som forskrift til avhendingslova (tryggere bolighandel) § 2-18 inneholder. Dette kan ikke sammenlignes med en kontroll utført av offentlig myndighet (Det lokale eltilsyn) eller registrert elektrovirksomhet, og en bygningssakkyndig har verken kompetanse eller lov til å foreta en slik kontroll. Tilstandsgraden er vurdert ut fra den forenklete og begrensede kontrollen som forskriften inneholder. El-anlegget kan ha feil og mangler som en slik forenklet undersøkelse ikke vil avdekke. Vær derfor oppmerksom på denne risikoen, og søk videre veiledning eller få en fullstendig kontroll utført av registrert elektrovirksomhet
