Lisbethsvingen 38, 2270 FLISA

**FLISA / KJØLABERGET**

# Tilstandsrapport

## ENEBOLIG

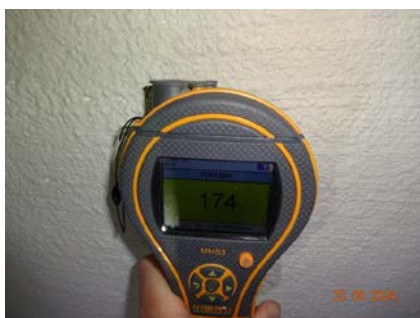
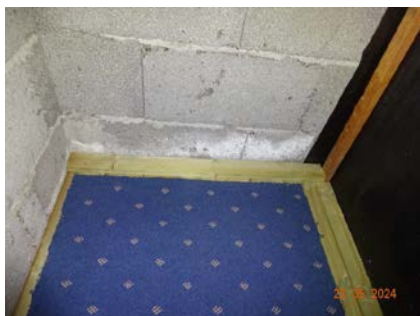
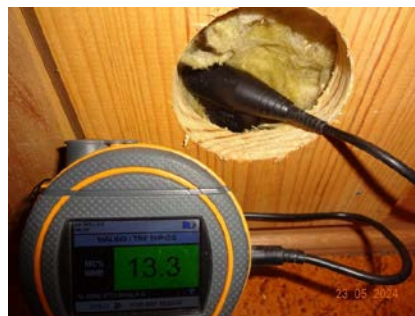
- Det er påvist indikasjoner på noe fuktgjennomtrenging inn i kjellermur.

Antydninger til fukt målt i kjelleryttervegg.

Påvist saltutslag nederst på kjelleryttervegg, etter fuktgjennomgang i vegg.

Saltutslag dannes når fuktighet trenger gjennom murkonstruksjoner og transporterer saltmineraler ut til overflaten. Når vannet fordampes blir det krystalliserte saltet liggende igjen på overflaten av murverket eller betongen.

- Det påviste fuktnivå gir grunn til å overvåke konstruksjonen jevnlig for å se utvikling over tid, og eventuelt foreta tiltak for å unngå fuktskader.
