# Tilstandsrapport

Enebolig

Eidsgotene 61, 5281 VALESTRANDSFOSSEN

Befaringsdato: 26.11.2024

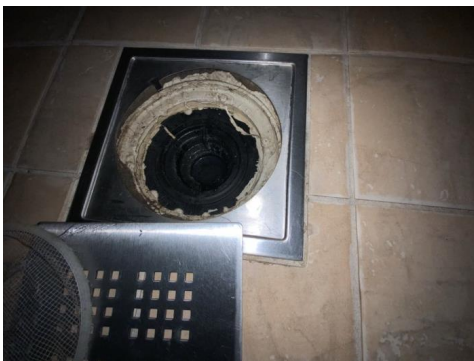
Klemring og membran er synlig i plastsluk.

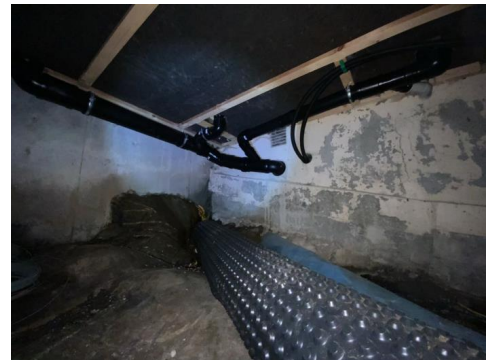
Hulltaking er ikke foretatt. Yttervegger i dusjkrok er av plank og mot yttervegg. Utsatte steder, samt i kjeller under badet, er kontrollert. Det ble ikke registrert unormale fuktverdier.

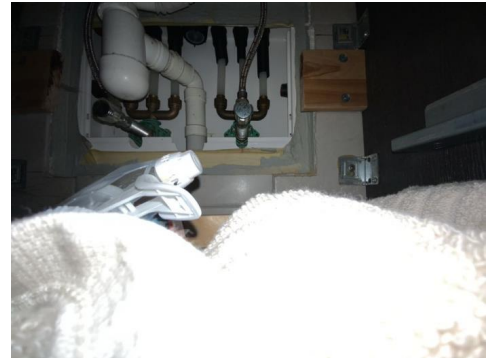
Vannledninger av kobber og av rør-i-rør-utførelse.

Det ble ikke registrert lekkasje i rørfordelerskap. Rørfordelerskapet bør kontrolleres regelmessig.
