Salgsobjekt: Enebolig
Eierform: Eiet
Byggeår: 1930
BRA-i/BRA Total 155/155 kvm
Tomtstr.: 1971.5 m²
Soverom: 4
Antall rom: 5
Gnr./bnr. Gnr. 136, bnr. 7
Gnr. 136, bnr. 119
Oppdragsnr.: 1501240223

Befaringsdato: 26.11.2024 Rapportdato: 02.12.2024 Oppdragsnr.: 15943-2239 Referansenummer: KX9560

Autorisert foretak: Takst Vestland AS Sertifisert Takstingeniør: Knut-Anders Aase Vår ref:

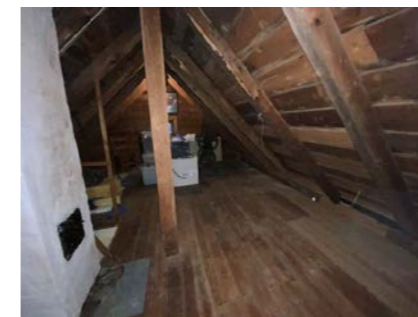
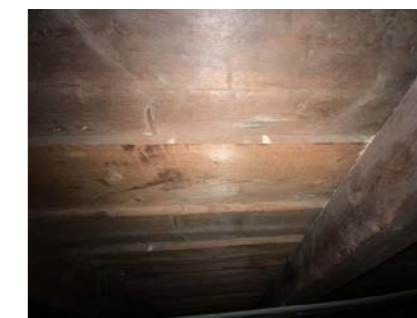
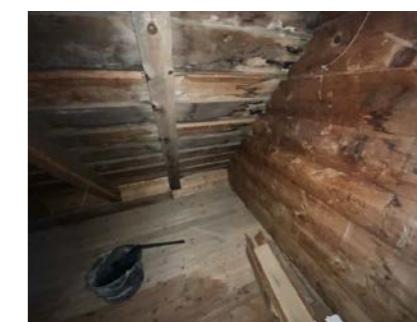
Takkonstruksjon/Loft

- Det er påvist andre avvik:

- Det må foretas tiltak for å lukke avviket.

Loftet bør behandles mot mit.

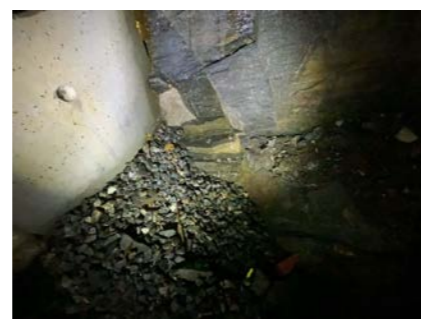
- Det er påvist indikasjoner på noe fuktgjennomtrenging i kjellergulv.
- Det er påvist indikasjoner på noe fuktgjennomtrenging inn i kjellermur.

- Det er påvist synlig fuktighet på mur/gulv i kjeller.

- Det påviste fuktnivå gir grunn til å overvåke konstruksjonen jevnlig for å se utvikling over tid, og eventuelt foreta tiltak for å unngå fuktskader.

Eier har montert avfukter i kjeller. Denne bør stå påslått.

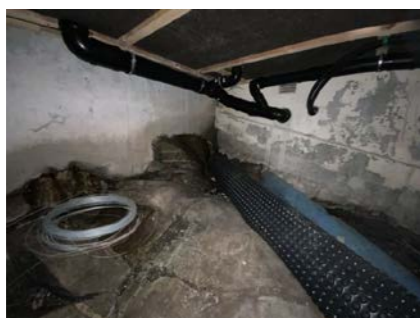
TG 2 Grunnmur og fundamenter

Fukt og saltutslag på innvendig grunnmur. Eier har nylig malt de fleste overflater.

Fuktvandring opp fra grunn eller inn fra terreng er et velkjent problem og er normalt på eldre boliger. Dette skyldes at dreneringen tetter seg til over flere år, til det står vann oppunder grunnmur.

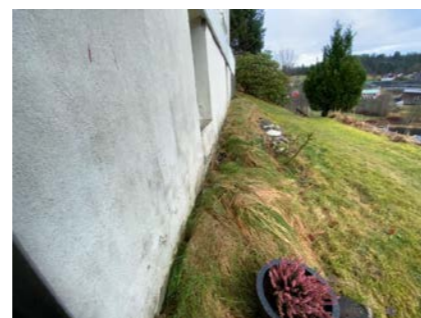
Det ledes enkelt vann gjennom grus og jord, og inn mot grunnmur. Det bør etableres tettere masse, eller duk under grusen, som leder overflatevann bort fra bygget.
