# Tilstandsrapport

Rekkehus

Bakkebakken 10 , 1940 BJØRKELANGEN

Befaringsdato: 27.03.2026

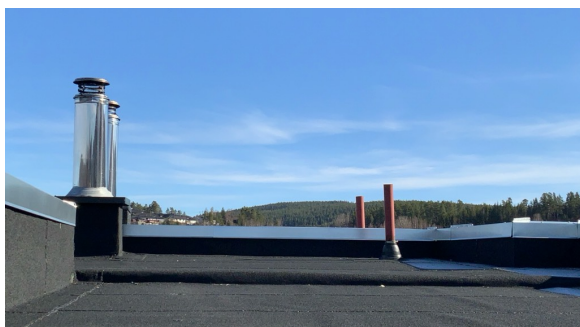
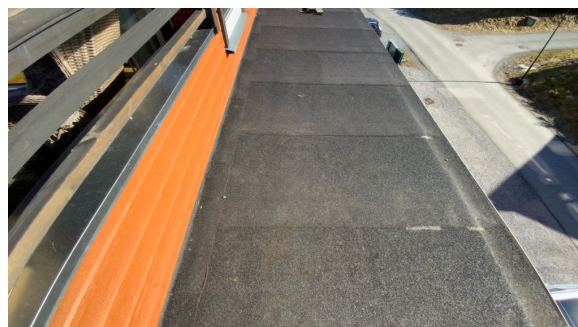
Tak tekket med papp. Taket er besiktiget fra taknivå. Tekkinger på tak og terrasse er byttet og reparert der dette har vært nødvendig av sameie i 2011 og 2026.

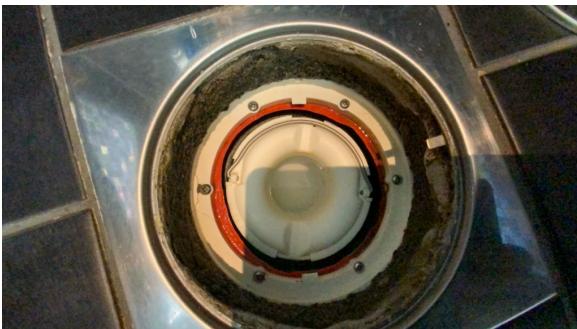
- Det er påvist avvik i fallforhold til sluk i forhold til krav i forskrift på byggetidspunktet.
- Det er påvist avvik i krav til høydeforskjell/fall-løsning på våtrommet.

- Det må foretas utbedring av fallforhold.
  - Til tross for avviket i fall/høydeforskjell til sluk, vil gulvet fortsatt kunne lede vann mot sluket, men med redusert effektivitet. Dette kan potensielt øke risikoen for vannansamling i enkelte områder av badet.
- Det er synlig noe saltkrystaller i fuger, noe som kan være årsak at noe vann blir liggende igjen.

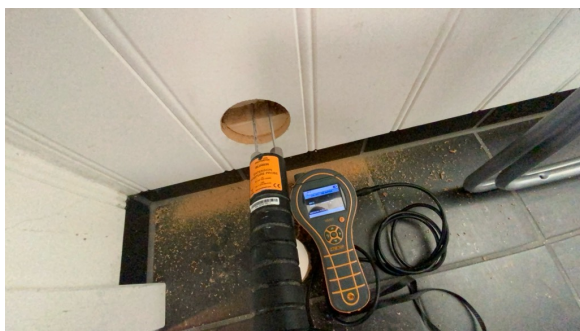
Hulltaking er foretatt uten å påvise unormale forhold. Hulltaking er foretatt ved/i Vaskerom.
