# Tilstandsrapport

Boligbygg med flere boenheter

Kildegaten 1 C, 4400 FLEKKEFJORD

Befaringsdato: 10.11.2025

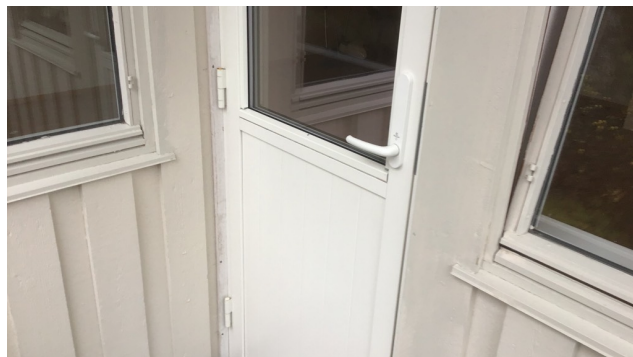
Malt balkongdør i tre fra stue

Generelt har ytterdørene normal bruks slitasje og fungerte som tiltenkt

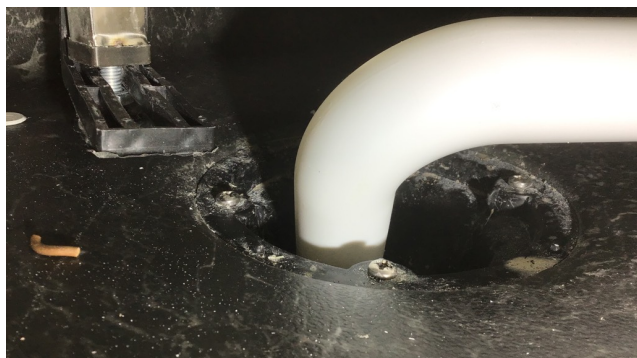
### ! TG 1 Sluk, membran og tettesjikt

Badet har plastsluk og synlig vinylbelegg under klemring som tettesjikt.

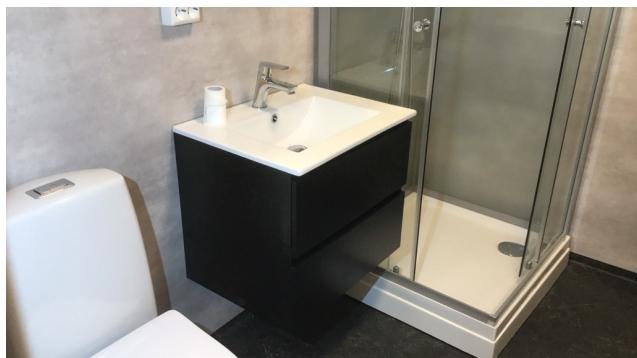
### ! TG 1 Sanitærutstyr og innredning

Det er montert baderomsinnredning med nedfelt vask, toalett, dusjkabinett og opplegg for vaskemaskin

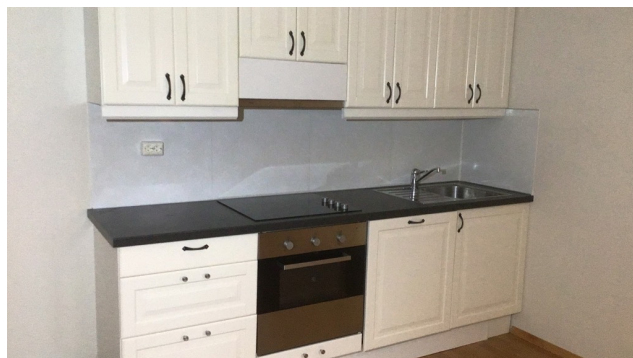
### ! TG 1 Overflater og innredning

Innredning med profilerte fronter og laminerte benkeplater.  
Integrert med komfyr, oppvaskmaskin, platetopp  
Laminat på gulv og tapetserte vegger.  
Det ble ikke registrert lekkasjevarsler eller komfyrvakt på kjøkkenet.  
Dette var ikke et krav på oppføringstidspunktet, men anbefales montert.  
Kjøkkenet har normal slitasje alder tatt i betrakt

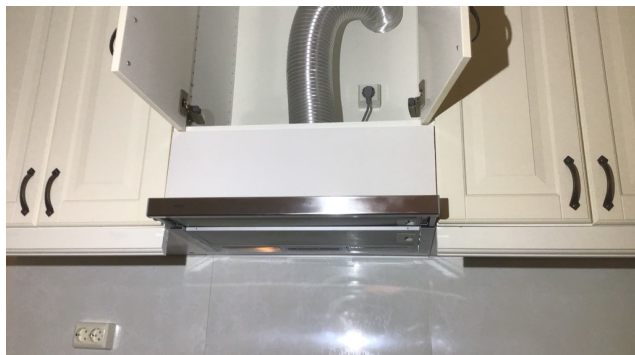
### ! TG 1 Avtrekk

Ventilator med utlufting ut  
Det ble ikke registrert komfyrvakt under ventilatoren.  
Dette var ikke et krav på oppføringstidspunktet, men anbefales montert.

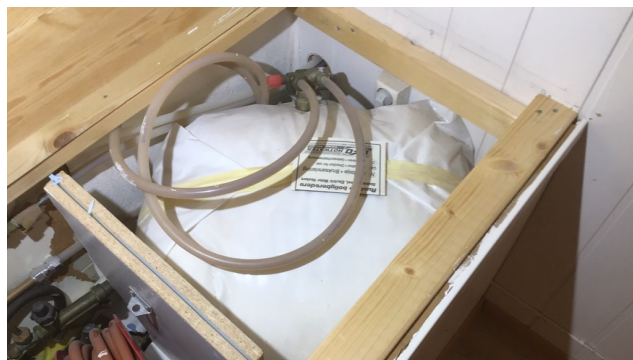
-Det bør etableres tilfredsstillende avrenning eller waterguard system e.l. ved varmtvannstank

-Kravet om fasttilkobling har ikke tilbakevirkende kraft, men det anbefales

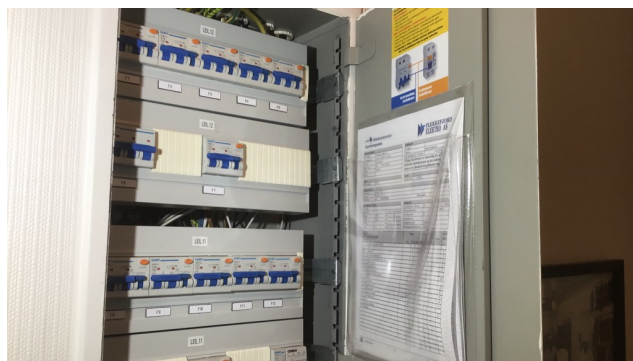
### ! TG 2 Elektrisk anlegg

Dette er en forenklet kontroll begrenset til de spørsmål og undersøkelser som forskrift til avhendingslova (tryggere bolighandel) § 2-18 inneholder. Dette kan ikke sammenlignes med en kontroll utført av offentlig myndighet (Det lokale eltilsyn) eller registrert elektrovirksomhet, og en bygningssakkyndig har verken kompetanse eller lov til å foreta en slik kontroll. Tilstandsgraden er vurdert ut fra den forenklete og begrensede kontrollen som forskriften inneholder. El-anlegget kan ha feil og mangler som en slik forenklet undersøkelse ikke vil avdekke. Vær derfor oppmerksom på denne risikoen, og søk videre veiledning eller få en fullstendig kontroll utført av registrert elektrovirksomhet

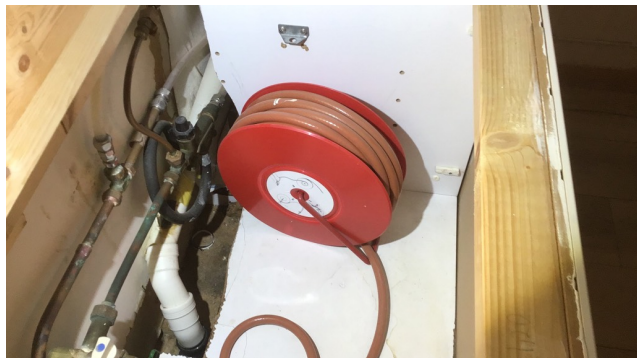
## ! TG 0 Utstyr for varsling og slukking av brann

1. Er det mangler for brannslukningsutstyr i boligen iht. forskriftskrav på søknadstidspunktet, men minst Byggeforskrift 1985?  
**Nei**
2. Er det skader på brannslukningsutstyr eller er apparatet eldre enn 10 år?  
**Nei**
3. Er det mangler på røkvarsler i boligen iht. forskriftskrav på søknadstidspunktet, men minst Byggeforskrift 1985?  
**Nei**
4. Er det skader på røkvarsler?  
**Nei**
