# Tilstandsrapport

Enebolig

Trollsvingen 18, 2016 FROGNER

Befaringsdato: 23.05.2025

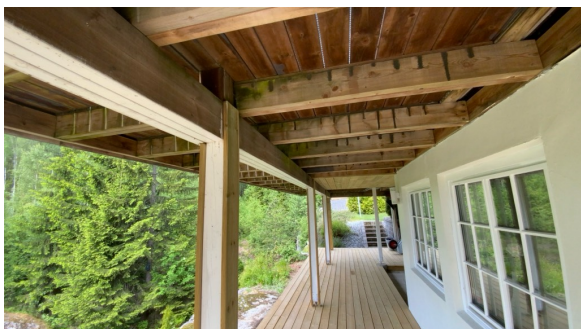
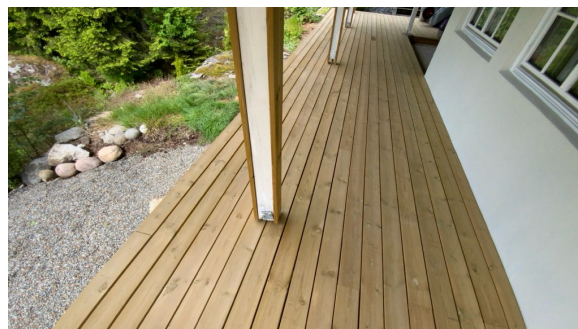
- Det er ikke krav om utbedring av rekkverkshøyde opp til dagens forskriftskrav.

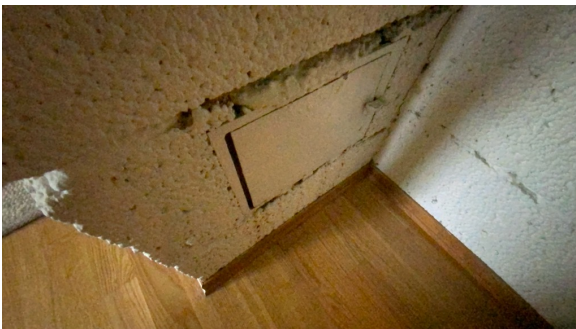
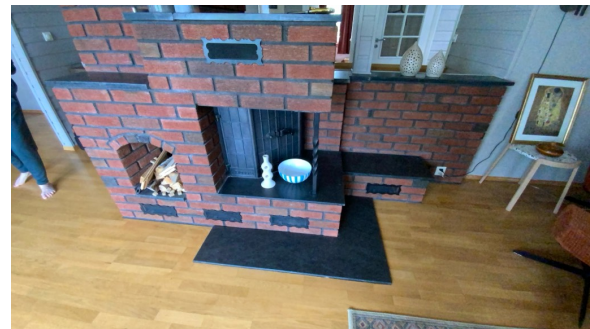
Pipeløp har en brukstid på over 20 år. Gjennomgang for tilstand fra stedlig brann og feiervesen anbefales.

- Det anbefales å montere ildfast plate under luker på pipe.

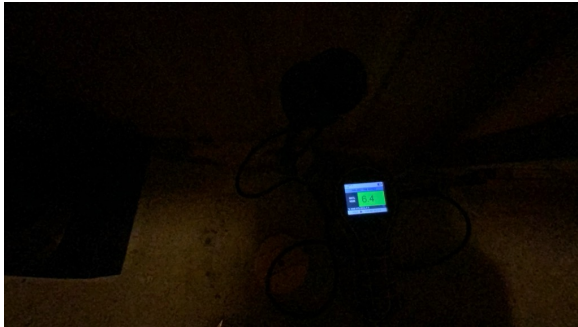
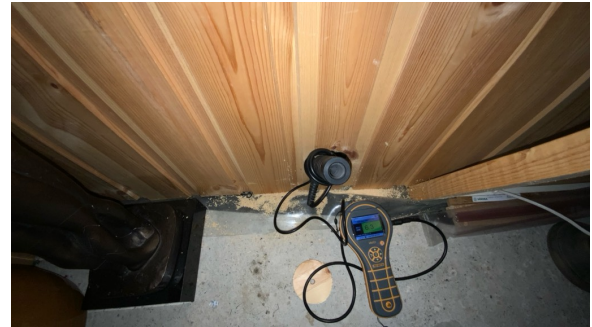
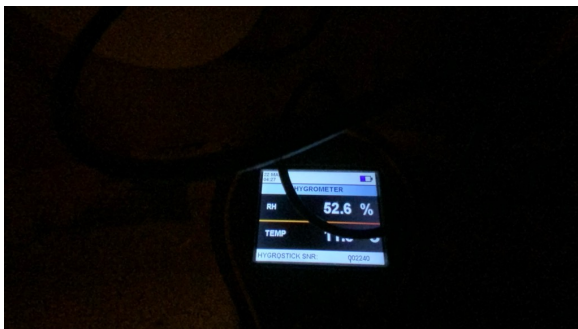
Rom under terreng. Gulvet er av betong og har parkett. Veggene har plater og panel. Hulltaking er foretatt uten å påvise unormale forhold. Hulltaking er foretatt ved/i Bod. Fuktkvotemåling (vekt%) i konstruksjonen ble målt til 6. Rf 52 %.

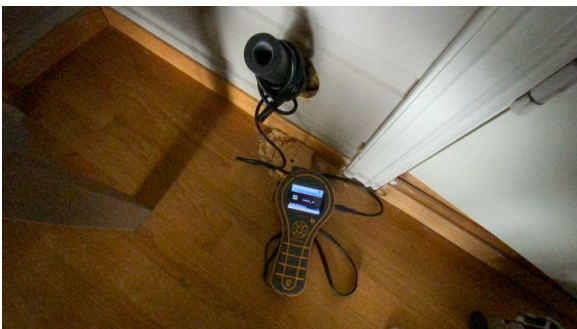
Hulltaking er foretatt uten å påvise unormale forhold. Hulltaking er foretatt ved/i Gang.

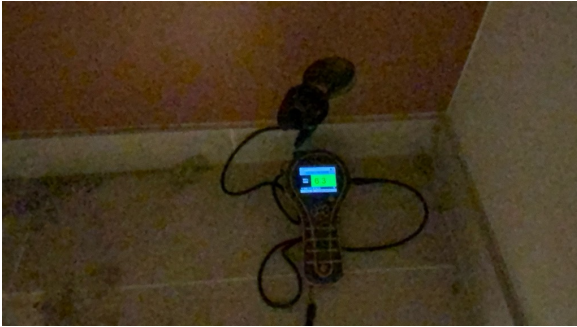
Hulltaking er foretatt uten å påvise unormale forhold. Hulltaking er foretatt ved/i Vaskerom.

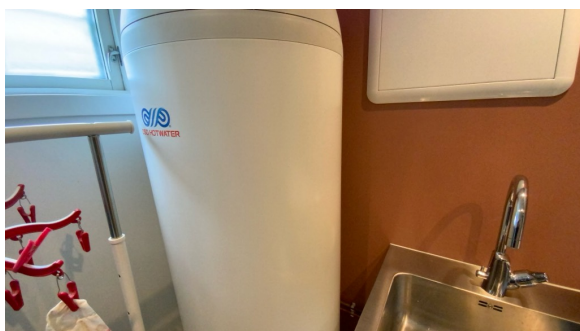
Varmtvannstanken er på ca. 300 liter.

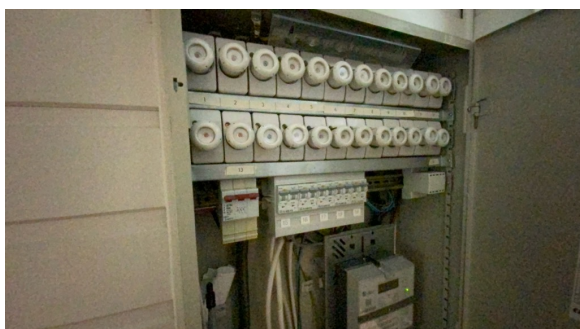
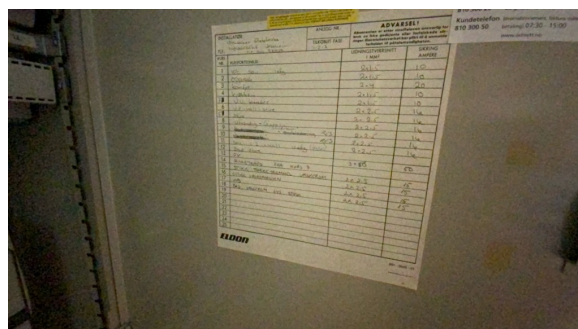
Med bakgrunn i NS3600 kreves det utført el-kontroll av fagperson for å få TG1 på anlegget. TG2 gis som følge av manglende dokumentasjon/manglende el-kontroll.

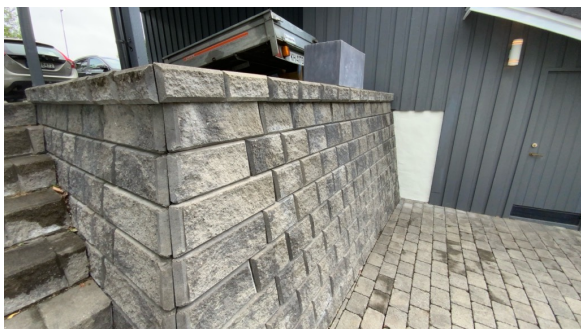
Uten rekkverk øker risikoen for fallulykker betydelig med en fallhøyde over 1.5 m, spesielt for barn, eldre og personer med nedsatt bevegelighet. Rekkverk gir nødvendig støtte og trygghet ved bruk av trappen.

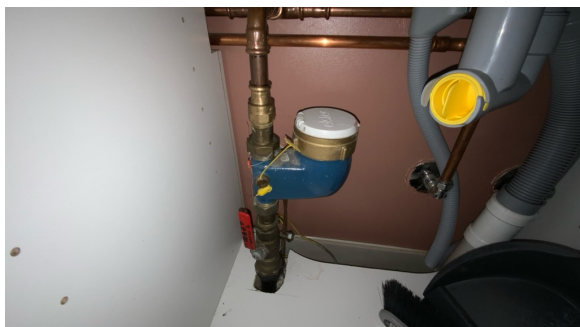
Konsekvens for gamle avløpsrør av denne typen er at de kan tettes og føre til tilbakeslag inne i boligen. Det tas spesifikk forbehold om tilstand av vann og avløpsrør som beskrevet, da disse er skjult under boligen. Alder er derfor en indikasjon om tilstanden på rørene.
