Trollsvingen 18, 2016 FROGNER

**Velholdt og pen enebolig med  
store, solrike uteplasser - Garasje  
og carport - Rolig og naturnært  
innerst i blindvei!**

# Tilstandsrapport

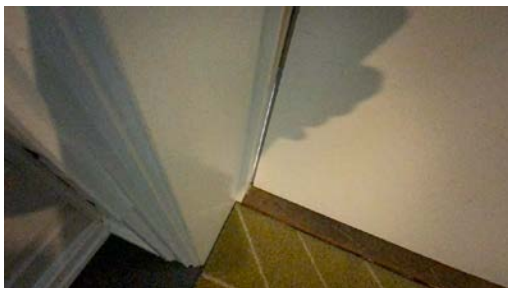
Døren har tiltenkt funksjon, men dårlig isolasjonsevne og må regnes med å skiftes ut over tid. Dør må justeres for bedret klem funksjon mot klemlist, slik at den holder tett.

- Dører må justeres.

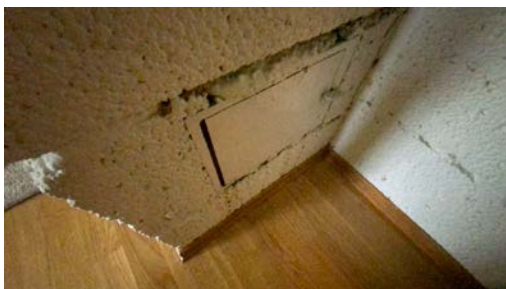
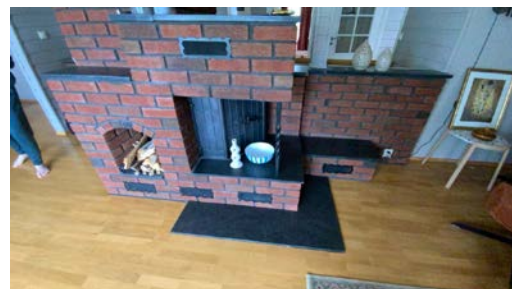
Pipeløp har en brukstid på over 20 år. Gjennomgang for tilstand fra stedlig brann og feiervesen anbefales.

- Det anbefales å montere ildfast plate under luker på pipe.

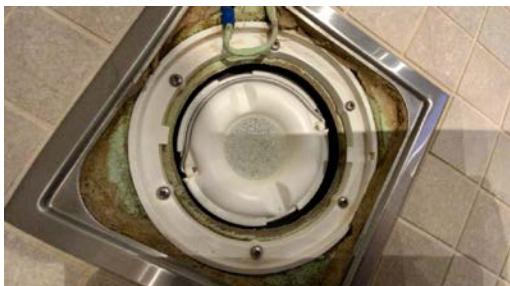
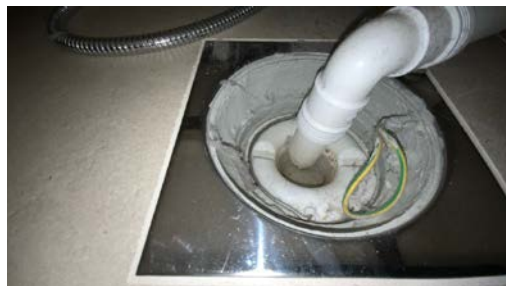
Det opplyses om at det ikke er membran klem til klering i dette sluket. Kun smurt rundt sluket.

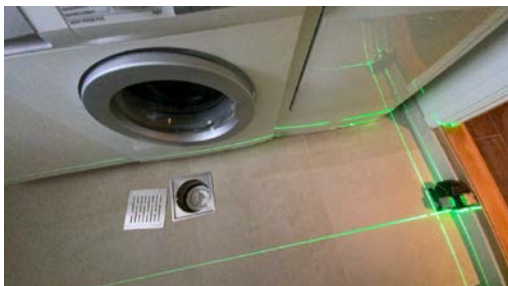
### TG 3 Sluk, membran og tettesjikt

Mansjett rundt rør kan utbedres lokalt for å tilfredsstille teknisk forskrift for våtrom.

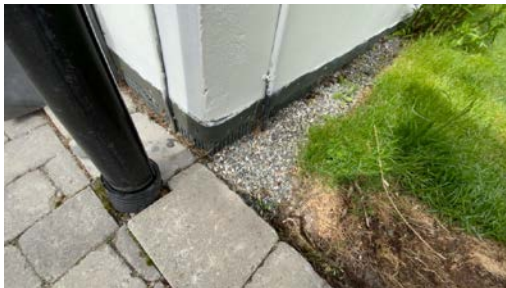
Ingen symptomer men kombinasjonen av alder og materiale tilsier at det er kort gjenværende brukstid.

- Overvåk tilstanden jevnlig. For å få tilstandsgrad 0 eller 1 må dreneringen skiftes ut, men tidspunktet for når dette er nødvendig er vanskelig å si noe om. Bruken av underetg/kjeller vil og være avgjørende.

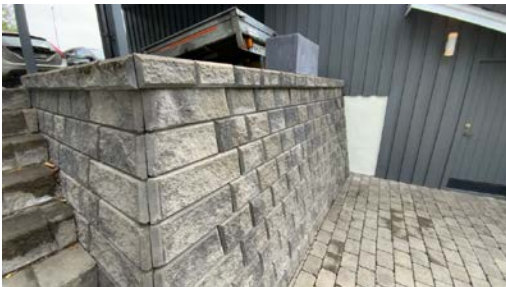
Uten rekkverk øker risikoen for fallulykker betydelig med en fallhøyde over 1.5 m, spesielt for barn, eldre og personer med nedsatt bevegelighet. Rekkverk gir nødvendig støtte og trygghet ved bruk av trappen.

**Kostnadsestimat: 10 000 - 50 000**

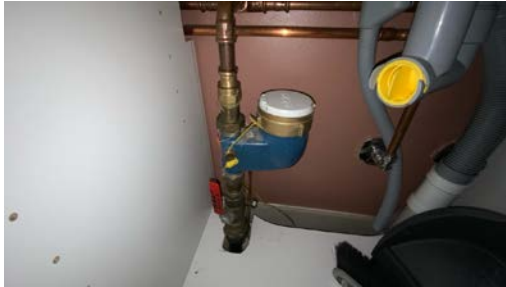
Konsekvens for gamle avløpsrør av denne typen er at de kan tettes og føre til tilbakeslag inne i boligen. Det tas spesifikk forbehold om tilstand av vann og avløpsrør som beskrevet, da disse er skjult under boligen. Alder er derfor en indikasjon om tilstanden på rørene.

- Det er ikke behov for utbedringstiltak siden anlegget fungerer i dag, men ut ifra alder kan skader plutselig oppstå på eldre anlegg.
