Tilstandsrapport

Aksjeleilighet

Lyder Sagens gate 28, 0358 OSLO

Befaringsdato: 09.04.2025

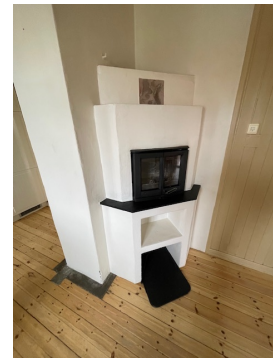
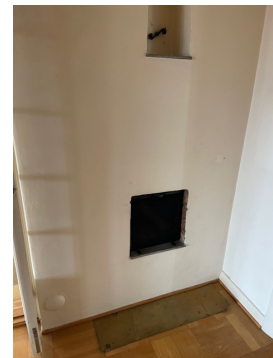
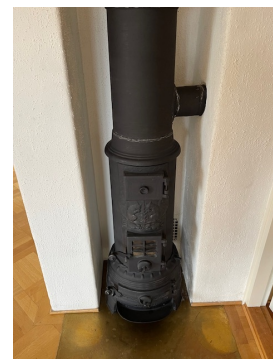
TG 1 Pipe og ildsted

Boligen har mursteinspipe, vedovn, åpen peis og peis med innsats.

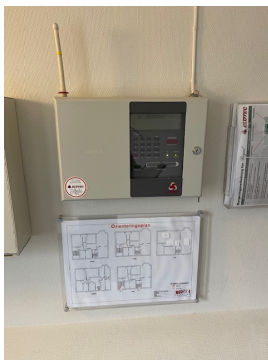
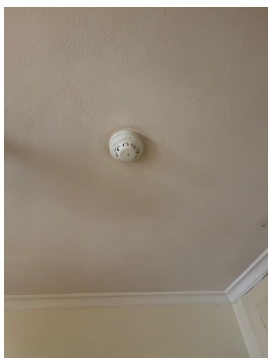
! TG 0 Branntekniske forhold

Sentralt brannvarslingsanlegg, røykvarsler og pulverapparat.

1. Er det mangler for brannslukningsutstyr i boligen iht. forskriftskrav på søknadstidspunktet, men minst Byggeforskrift 1985?
Nei
2. Er det skader på brannslukkingsutstyr eller er apparatet eldre enn 10 år?
Nei Utstyret er ikke funksjonstestet.
3. Er det mangler på røykvarsler i boligen iht. forskriftskrav på søknadstidspunktet, men minst Byggeforskrift 1985?
Nei
4. Er det skader på røykvarslere?
Nei Utstyret er ikke funksjonstestet.
