Vålmangvegen 423 2436 VÅLER I SOLØR

Tilstandsrapport Eierskifte

Boligtype: Fritidsbolig

Byggeår: 2015

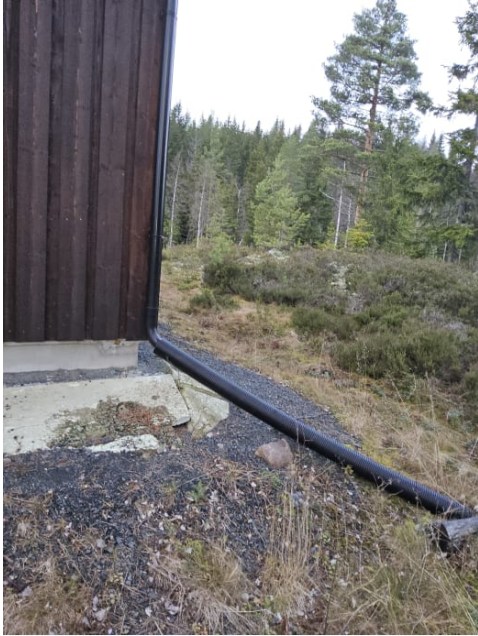
6.1 Drenering

Bilde viser bortledning av takvann.

Er kontrollert bortledning av vann fra taknedløp ved grunnmur mangelfull? Nei

TG-1

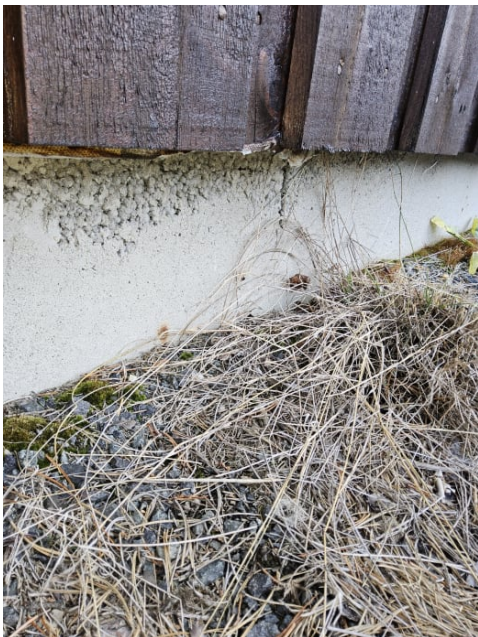
6.2 Grunnmur og fundament

Bilde viser grunnmur.

Er det påvist sprekker/riss eller skader? Nei

Det ble registrert en asfaltplate som synes å ha falt delvis ned. Forholdet kan medføre økt fuktpåkjenning i konstruksjonen.

Ovennevnte avvik bør utbedres for å sikre konstruksjonen mot fuktinntrenging.

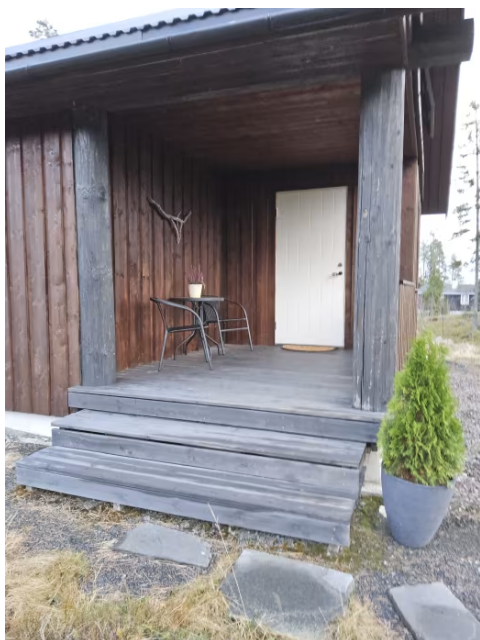
6.4 Balkong, terrasse, platting

Bilde viser terrasse.

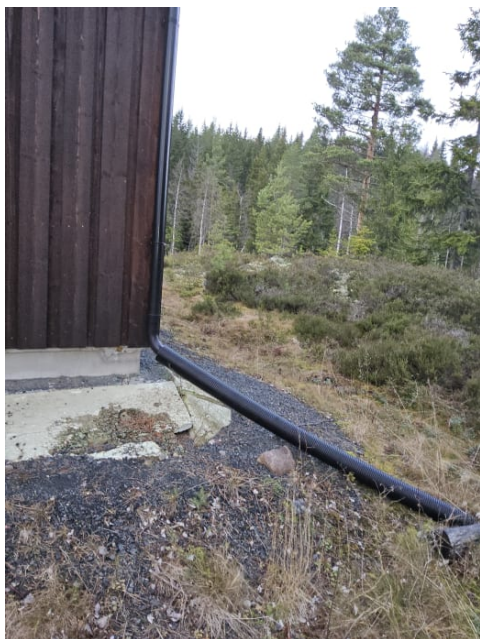
6.9 Renner og nedløp

Bilde viser taknedløp.

Type	Metall
Takrenner og nedløp i metall.	
Er det utført arbeider på anlegget etter byggeår?	Nei
Er det synlige skader på renner/nedløp?	Nei
Oppsummering av renner og nedløp	TG-1

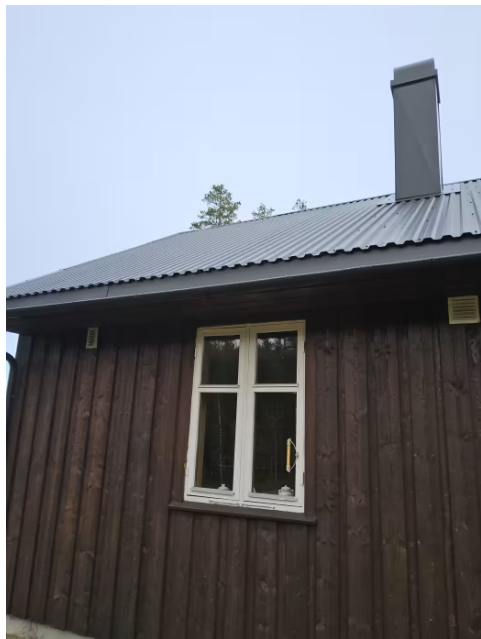
6.11 Taktekking

Bilde viser taktekking med lakkerte metallplater.

Type tekking	Metallplater
Yttertaket er tekket med lakkerte takplater i metall.	
Inspisert fra	Fra bakken
Er det gjennomført arbeider etter opprinnelig byggeår?	Nei
Er det skader på takstein, mosegroing, buler i papp, rust eller bulker i plater?	Nei
Er det synlige avvik på beslag/inndekning rundt pipe og andre takgjennomføringer?	Nei
Har tekkingen nådd en alder som gir økt risiko for skader eller følgeskader?	Nei
Oppsummering av taktekking	TG-1

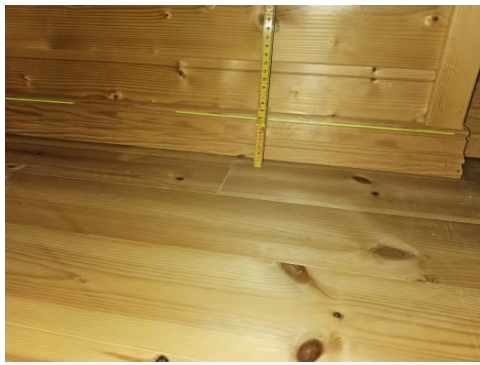
6.13 Etasjeskille og gulv på grunn

Bilde viser måling av etasjeskiller.

Type	Trebjelkelag
Etasjeskille er et trebjelkelag.	
Er det påvist nedbøy, skjevheter eller svikt i etasjeskille/gulv?	Nei
Oppsummering av etasjeskille og gulv på grunn	
TG-1

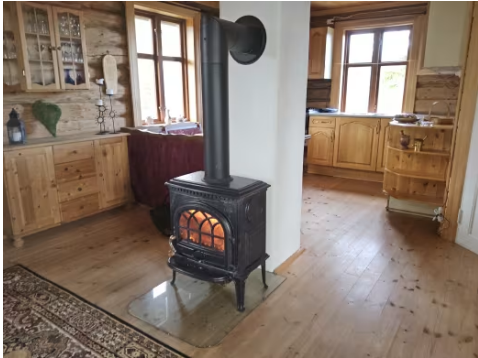
6.14 Ildsted/Skorstein

Bilde viser vedovn og pipe.

Type pipe	Element
Elementpipe fra byggeår.	
Er det montert ildsted?	Ja
Type ildsted	Vedovn
Vedovn med glassdør i stue.	
Dersom elementpipe - er flere enn 2 sider av pipen innkledd?	Nei
Er det påvist avvik ved ildsted/feieluke/sotluke i forhold til avstand brennbart materiale?	Nei
Skorstein over tak er inspisert fra:	Fra bakken
Er det synlige skader i skorstein, beslag eller fuger?	Nei
Er det avvik i forhold til høyde på pipe over tak?	Nei
Oppsummering av ildsted/skorstein	
TG-1

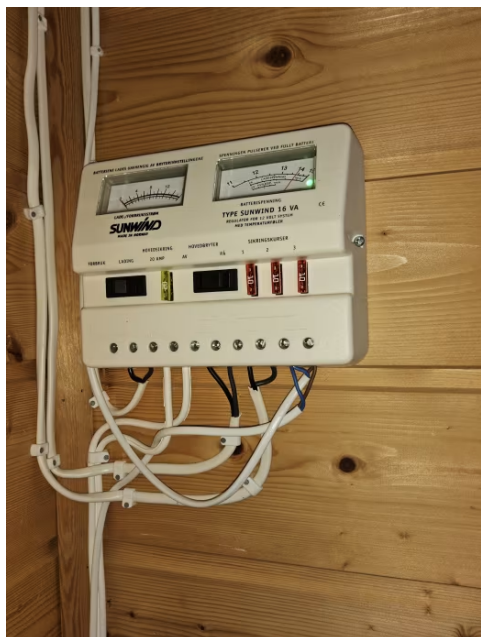
6.20 Elektrisk

Bilde viser sikringspanel for solcelleanlegg.
