# Tilstandsrapport

Boligbygg med flere boenheter

Bærumsveien 230, 1357 BEKKESTUA

Befaringsdato: 10.02.2026

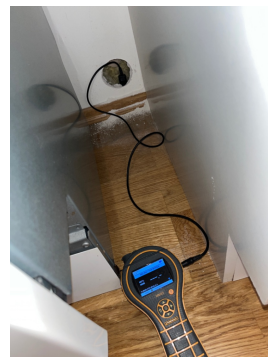
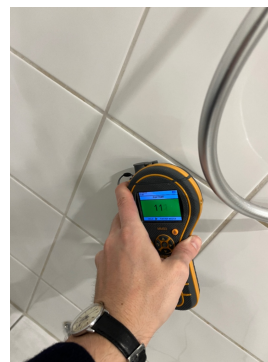
Det ble utført fuktmåling i boret hull i tilstøtende rom (kjøkken) mot våtsone uten å få unormale verdier.

Det ble utført fuktsøk på overflater i dusjsone uten å få unormale verdier.
