# Tilstandsrapport

Rekkehus

Bringebærveien 24A , 4635 KRISTIANSAND S

Befaringsdato: 15.04.2026

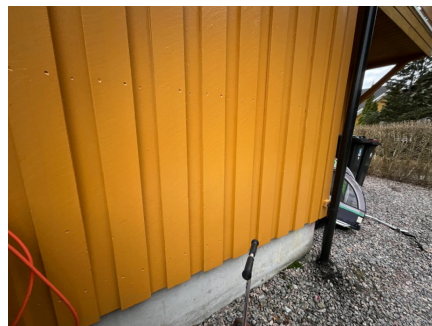
Noe myk eldre trepanel.

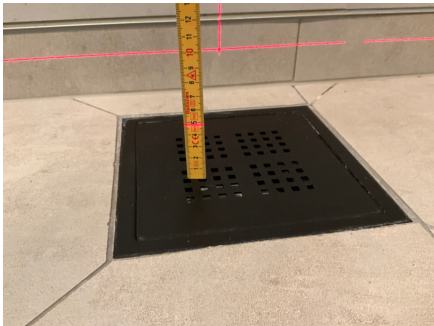
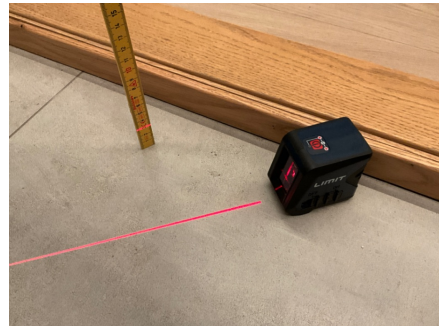
Det er flislagt gulv med elektriske varmekabler. Det er ca 20 mm. høydeforskjell fra flis ved dør til slukrist. Oppkant ved dør.

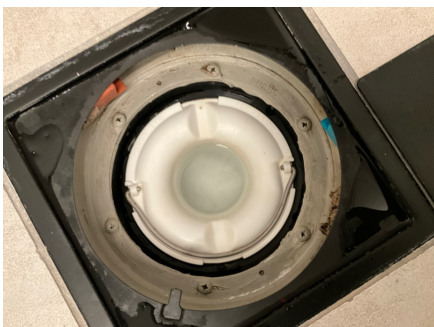
Det er plastsluk og smøremembran med ukjent utførelse.

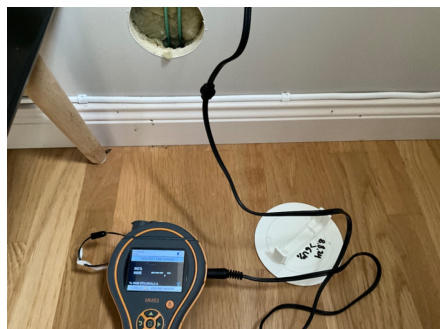
Hulltaking er foretatt uten å påvise unormale forhold. Hulltaking er foretatt i soverommet bak våtsone for dusjen. Fuktkvotemåling (vekt%) i konstruksjonen ble målt til under 6.

Hulltaking gir begrenset adgang til visuell kontroll/måling av et lokalt område på badet, og det kan dermed ikke med sikkerhet utelukkes at det foreligger skjulte avvik eller skader i øvrige deler av konstruksjonen.

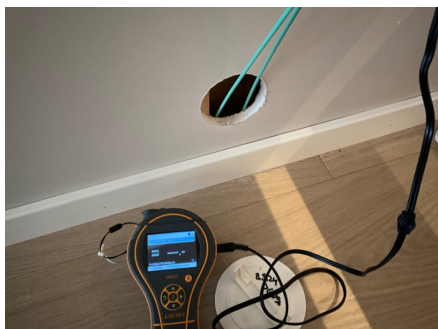
Hulltaking er foretatt uten å påvise unormale forhold. Hulltaking er foretatt ved/i under trappen måling utført i bunnsvill mot vaskerommet. Fuktkvotemåling (vekt%) i konstruksjonen ble målt til under 6.

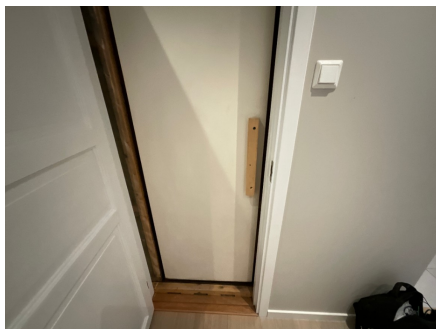
Eldre kjølerom av denne typen er en kjent risiko med tanke på fukt og skader mellom veggene.

- Gjennomføre ytterligere undersøkelser og foreta utbedring av skade.

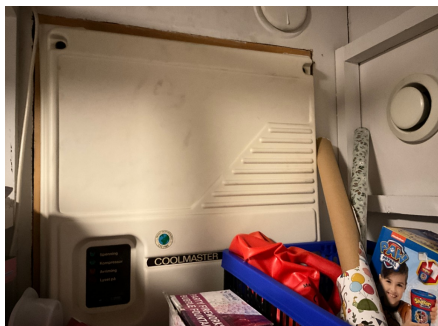
Kjøleaggregat med ukjent alder.

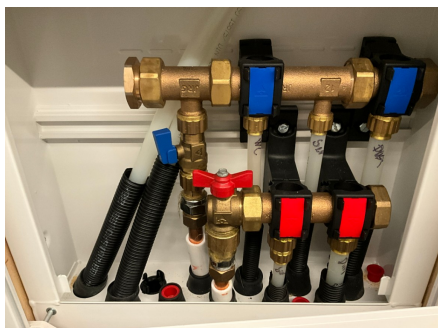
Deler av de innvendige vannledninger er av plast (rør i rør) av nyere dato. De er besiktiget i rørskap.

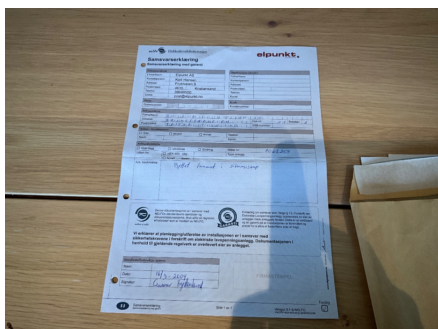
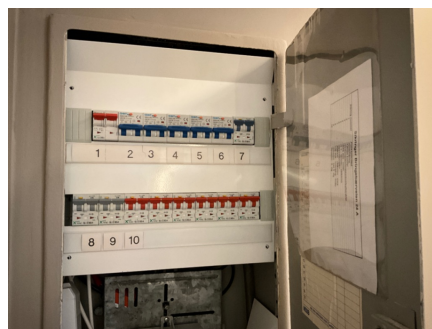
Vurderingene er satt på bakgrunn av fremviste samsvarserklæring på anlegget samt kontroll utført av det lokale el tilsyn. Kontrollen som er utført er kun på synlige deler.
