# Tilstandsrapport

Enebolig

Storgata 4, 8900 BRØNNØYSUND

Befaringsdato: 25.08.2025

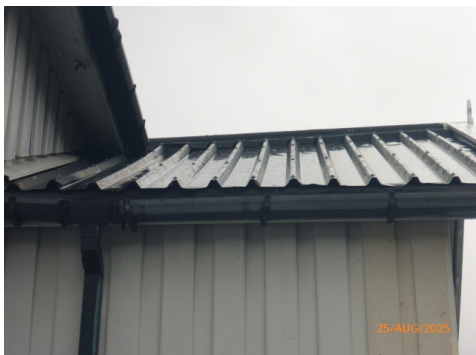
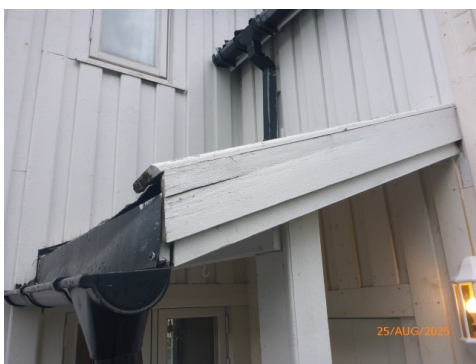
Takrenner og nedløp i metall på taket over bi-inngang i sørøst og altan i nord. Takstige og pipehatt montert etter 2008. Feier har ingen anmerkninger til takstige.

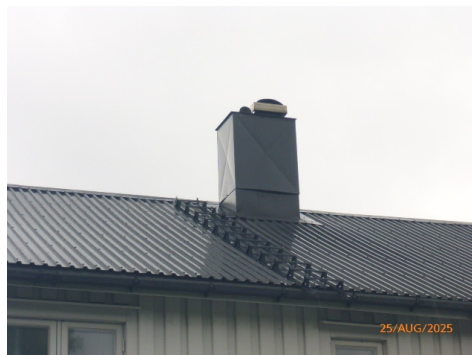
Takrenner og nedløp i hovedtak av plast, antatt fra 90-tallet. Nyere renne og nedløp i metall ved vaskeromsdør.

Vurder spillblikk og lekkasjepunkter i takrenner.

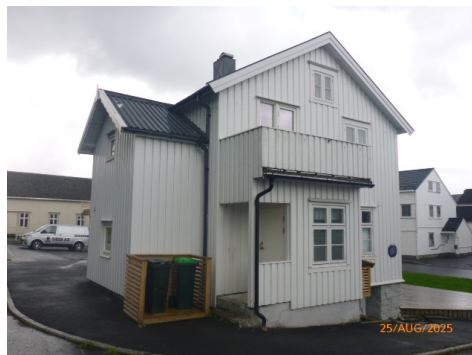
Veggene har tømmerkonstruksjon. Mulig bindingsverk for tilbyggene. Fasade/kledning har stående bordkledning.

Montere musebørste, utfør løpende vedlikehold som skarping, maling, skifte av enkel bord og treverk med videre.

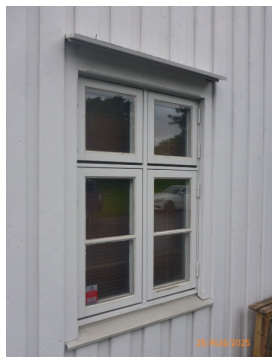
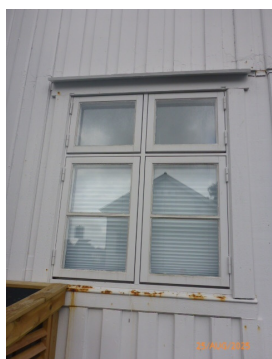
Bygningen har malte trevinduer med 2-lags glass, et PVC-vindu i kjeller.  
Vinduer fra ca. 2009 på utbygget i øst.

Lage utsparinger i veranda under vinduer. Montere beslag.

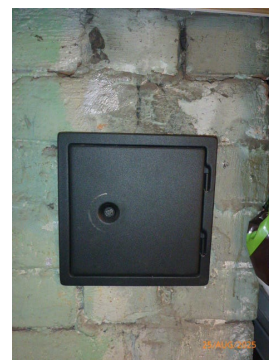
Ny sotluke

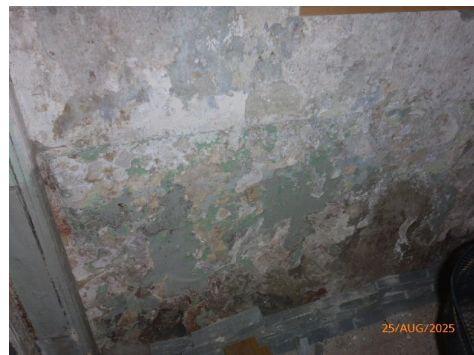
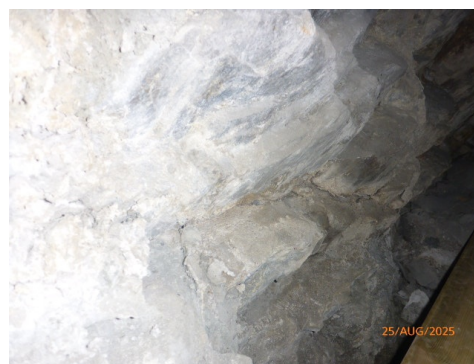
Bygningen hadde krypkjeller under trebjelkelag og stubbegulv mot øst. Denne er oppfylt med masser og det er støpt gulv for nytt vaskerom.

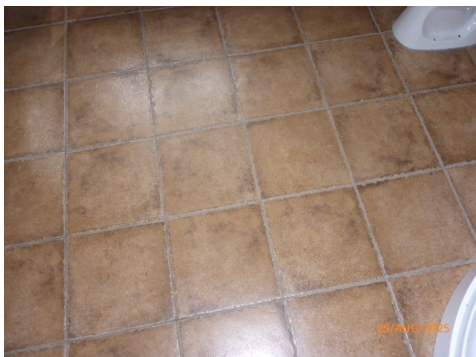
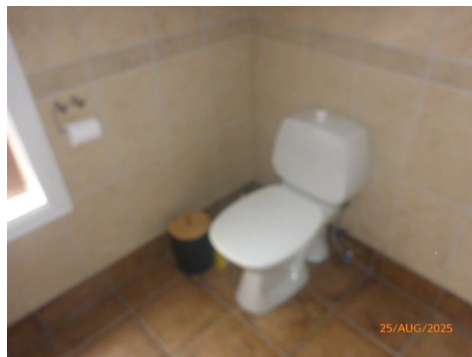
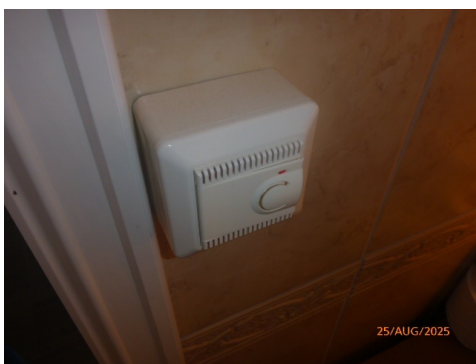
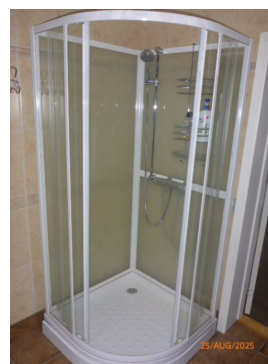
- Det er påvist at flisfuger har riss/sprekker.

- Slike riss/sprekker kan indikere bakenforliggende fuktskader, og konstruksjonen bør observeres jevnlig for å vurdere utvikling.

- Det er mulighet for at det kan forekomme vannlekkasje på våtrommet hvor vann ikke vil gå til sluk.
- Det er påvist avvik i fallforhold til sluk i forhold til krav i forskrift på byggetidspunktet.

- Til tross for avviket i fall/høydeforskjell til sluk, vil gulvet fortsatt kunne lede vann mot sluket, men med redusert effektivitet. Dette kan potensielt øke risikoen for vannansamling i enkelte områder av badet.
- Et bad med manglende/ redusert fall til sluk blir mindre funksjonelt og sikkert for brukeren. Dette kan medføre stående vann på gulvet, vann som ikke ledes effektivt til sluket, økt risiko for at vann renner ut av rommet og redusert sklisikkerhet på gulvet.

### ! TG 2 Sluk, membran og tettesjikt

- Sluket må sjekkes og rengjøres jevnlig.

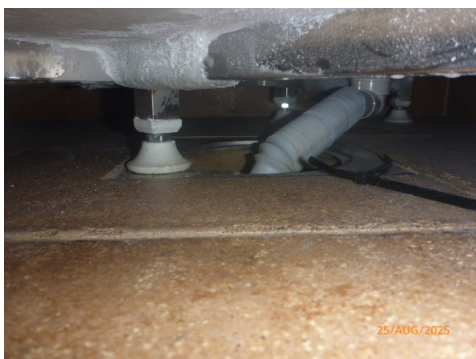
### ! TG 1 Sanitærutstyr og innredning

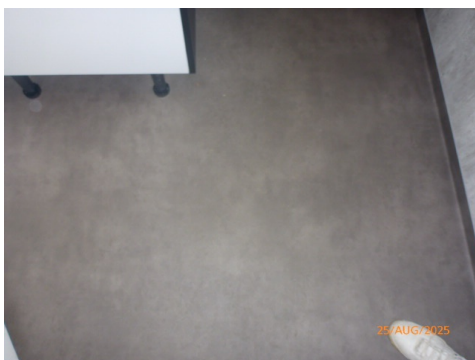
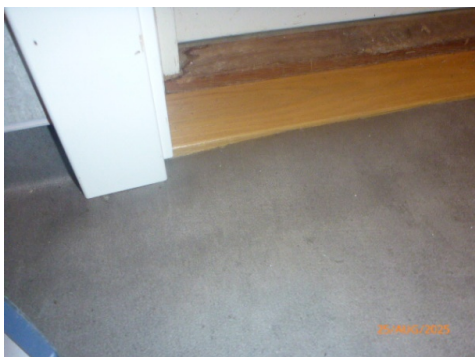
### ! TG 1 Sluk, membran og tettesjikt

Det er plastsluk og synlig vinylbelegg som tettesjikt.

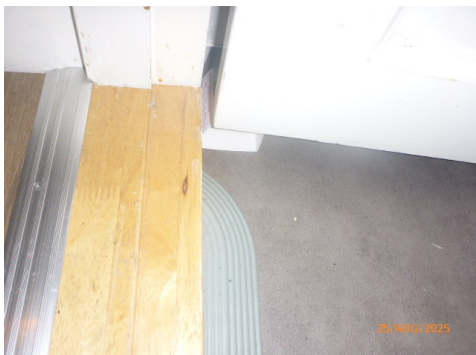
### ! TG 0 Tilliggende konstruksjoner våtrom

Hulltaking er ikke foretatt da det ikke er fysisk mulig pga. tilliggende konstruksjoner.  
Yttervegg og tømmervegg rundt rommet. Rommet er nytt og utført av fagfolk. Ikke påregnelig at det finnes fukt fra bruk av vaskerommet inne i gulv og vegg.

- Det er vindu/dør med ikke fuktbestandige materialer i våtsonen (ved vask, dusj, badekar, osv.), løsningen eller byggematerialet er uegnet.

Det forutsettes at det er benyttet malingsystem i himling tilpasser våtrom. Noen sprekker mellom plater i mønet.

Unngå vannsøl i vinduet. Fuge opp spekker og male himling.

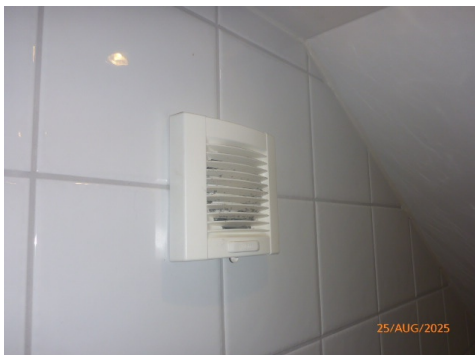
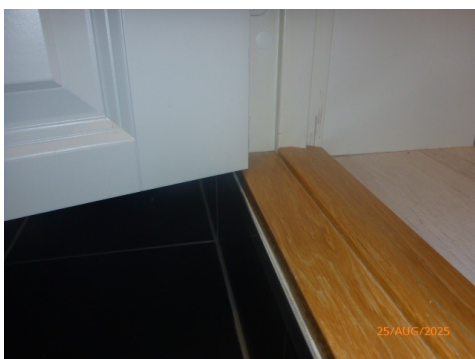
### ! TG 0 Tilliggende konstruksjoner våtrom

Hulltaking er ikke foretatt da det ikke er fysisk mulig pga. tilliggende konstruksjoner. Ingen visuelle indikasjoner på fukt fra undersiden av våtrommet. Det er ikke observert riss i flisfuger som kan indikere fukt i gulv og vegger.

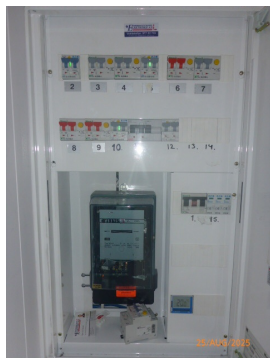
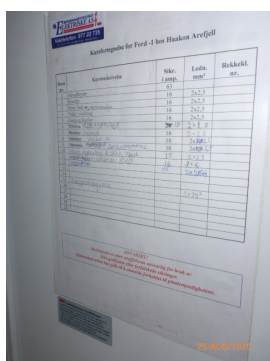
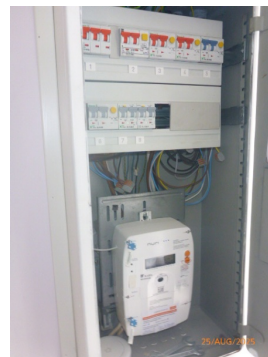
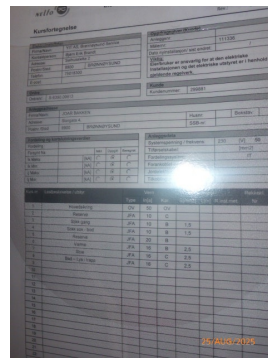
## ! TG 2 Elektrisk anlegg

Alt teknisk utstyr vil alltid være beheftet med stor usikkerhet og  
betydelige levetidsvariasjoner utover fabrikkgarantier. Kostnad er for  
kontroll.

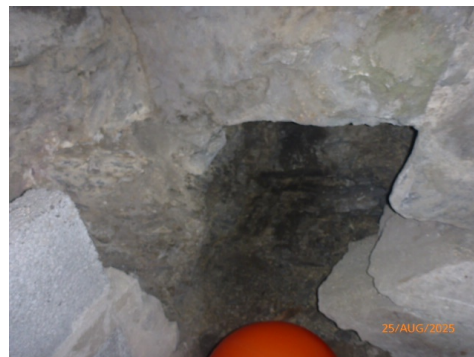
### TG 2 Grunnmur og fundamenter

Bygningen har grunnmur i natursteinsmur for hovedbygget fra byggeår. Plass-støpt ringmur for utbygget i øst ukjent opprinnelse og plass-støpt mur for utbygget i nord fra 1956.

Ingen visuelle observasjoner av nevneverdige sprekker eller setninger i synlige deler av grunnmurene.

Stedvis noen mindre sprekker og riss, oppfattes som normalt med tanke på konstruksjon og alder.

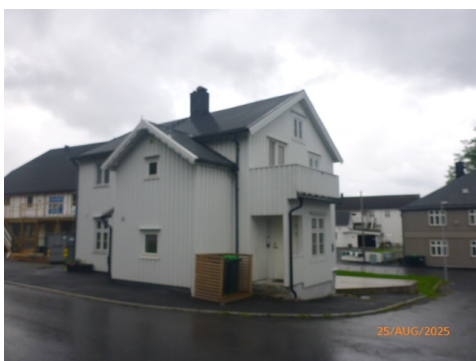
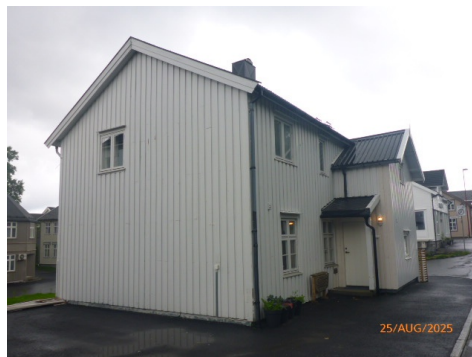
Det er ikke opparbeidet tilfredsstillende fall på terreng fra murene. Dette kan føre til unødig fuktbelastning av byggegrupp ved manglende bortledning av overflatevann fra nedbør og snø.

Det burde opparbeides fall på terreng i 1:50 i tre meters bredde fra murene. Gitt vei og terreng rundt bygget oppfatte dette ikke som regningssvarende pr. i dag.

**Kostnadsestimat: Ingen umiddelbar kostnad**
