**SØRBYEN | Sentralt beliggende  
enebolig med 2 soverom og 2 bad

# Tilstandsrapport

Befaringsdato: 25.08.2025

Rapportdato: 15.09.2025

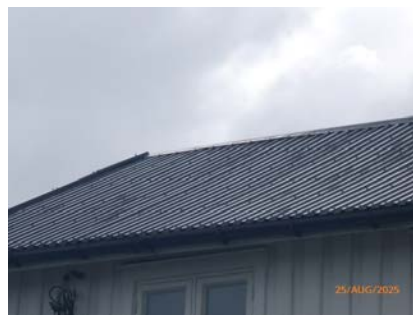
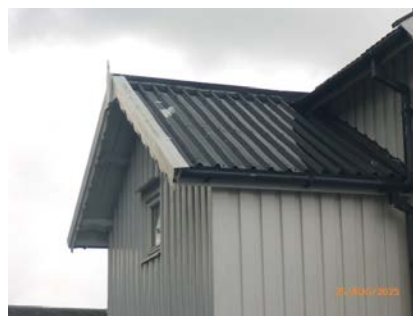
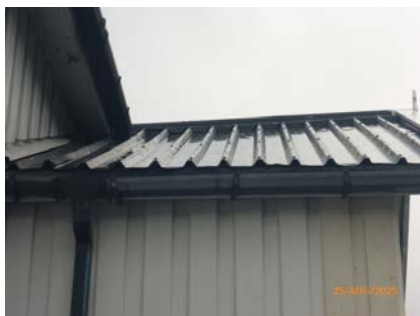
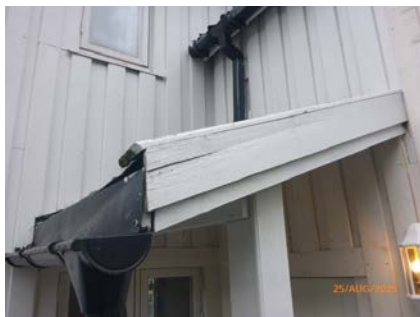
Tidspunkt for utskiftning av takteking over tilbygget i øst og over vaskeromsdør nærmer seg. Kontroller vindskier og endaved, skiftes ved behov.

**Kostnadsestimat: 50 000 - 100 000**

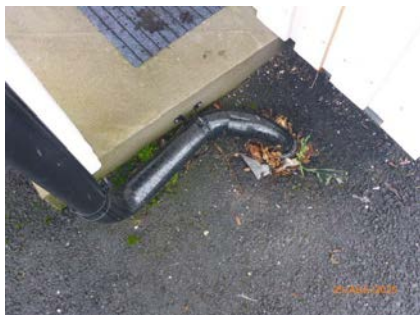
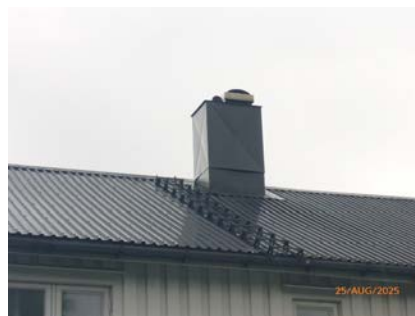
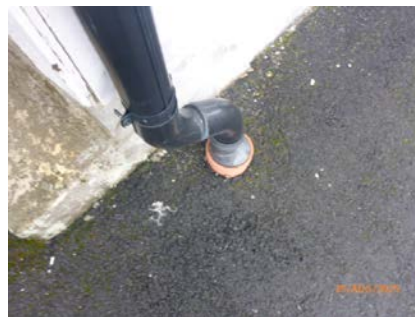
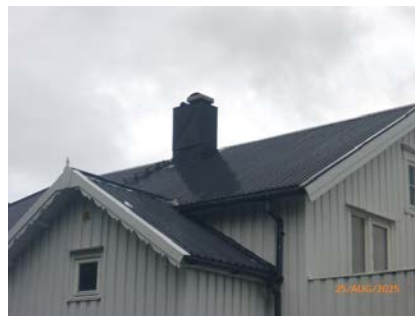
## TG 2 Nedløp og beslag

Takrenner og nedløp i hovedtak av plast, antatt fra 90-tallet. Nyere renne og nedløp i metall ved vaskeromsdør.

Vurder spillblikk og lekkasjepunkter i takrenner.

Kostnadsestimat: 10 000 - 50 000

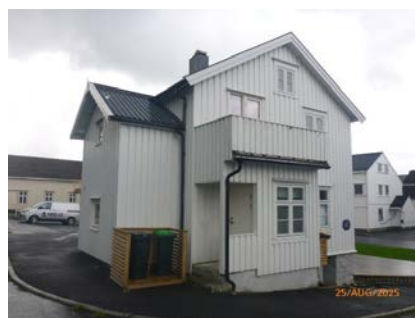
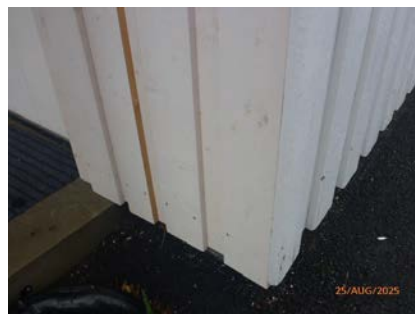
## TO 2 Veggkonstruksjon

Veggkonstruksjon: Det er avvik: Åpning i vegg ved hjørnet i sørvest, samt ved strøminntaket i vest, det kan gi adkomst for småfugler. Stedvis liten avstand fra terreng til kledning, ukjent materiale/oppbygning bak plater under vegg til grunn for tilbygget mot øst. Ikke smådyrsperre i øst. Svillstokk i vest, ikke beslag eller lufting da dette er utført etter gammel byggeskikk. Noen spunser/treplugger i kledningen kan indikere bruk av blåseull. Tidligere eiere opplyser at det tidvis kan oppleves noe trekk i boligen. Konstruksjonen har iboende skjevheter, styrke og stabilitet og isolering ref. eldre byggeforskrifter. Noe avflasset maling, det kan være linoljemaling på eldre deler av fasaden

Veggene har tømmerkonstruksjon. Mulig bindingsverk for tilbyggene. Fasade/kledning har stående bordkledning.

Montere musebørste, utfør løpende vedlikehold som skarping, maling, skifte av enkel bord og treverk med videre.

Kostnadsestimat: 10 000 - 50 000

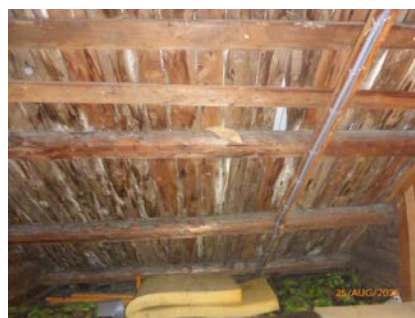
Kaldt loft i nord

Takkonstruksjon/loft: Det er avvik: Synlig svank i taksidene. Konstruksjonen har iboende skjevheter, styrke og stabilitet og isolering ref. eldre byggeforskrifter. Ising på taket om vinteren indikere stedvis liten isolering og manglende lufting. Ikke adkomst over tilbygget i øst, skråtak eller del kaldt loft mot vest. Spotter i flere skrå himlinger. Ukjent oppbygning på skrå og flate taksider med tanke på dampsperre, isolering og luting.

Ved renovering av taktekke bør skjevheter rettes opp, det etterisoleres og etableres dampåpnet undertak. Etabler adkomst til kaldt loft midt på bygget mot vest.

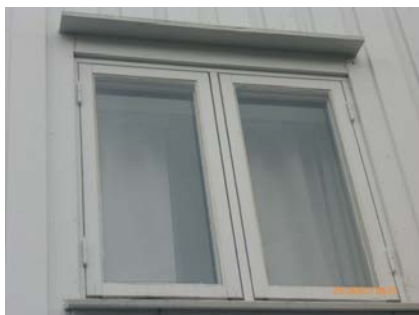
## TG 2 Vinduer

Bygningen har malte trevinduer med 2-lags glass, et PVC-vindu i kjeller.  
Vinduer fra ca. 2009 på utbygget i øst.

- Det er påvist avvik rundt innsettingsdetaljer.

Lage utsparinger i veranda under vinduer. Montere beslag.

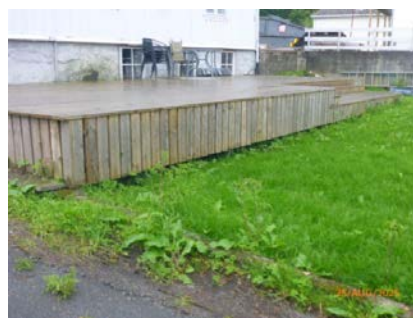
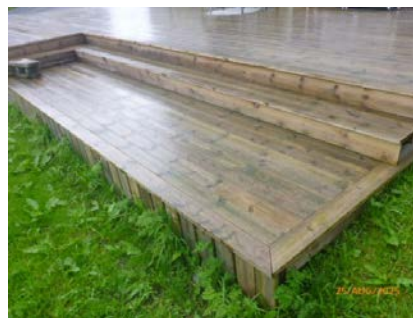
## ! TG 3 Altan i nord

Plassbygget konstruksjon med papptekking og tredekke. Ca. 4,6 m<sup>2</sup>. Ukjent oppbygning med tanke på eventuell dampsperre, isolering, lufting og tekking.

- Det er påvist fukt-/råteskader i konstruksjonen.
  - Mer enn halvparten av forventet brukstid er passert på tettesjikt/membran.
  - Rekkverket er for lavt i forhold til dagens krav til rekkverkshøyder.
- Det er observert råteskader i kassebord mot nordøst.

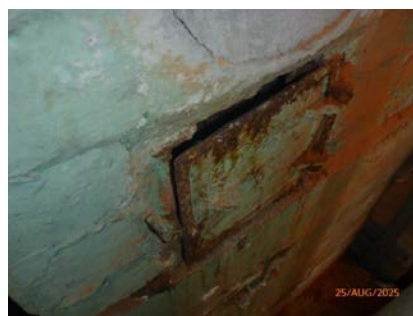
- Det er påvist indikasjoner på noe fuktgjennomtrenging i kjellergulv.
- Det er påvist indikasjoner på noe fuktgjennomtrenging inn i kjellermur.

Ved en fuktmåling på gammel tresøyle mot sør, er denne mettet med fukt.

Det anbefales montert mekanisk avfukter i kjeller. Skifte tresøyler mot mur og gulv, monter et kapillærbrytende sjikt som papp ol.

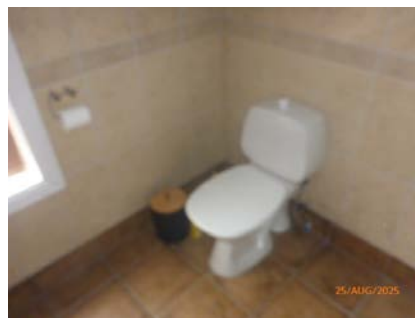
### ! TG 2 Sluk, membran og tettesjikt

- Sluket må sjekkes og rengjøres jevnlig.

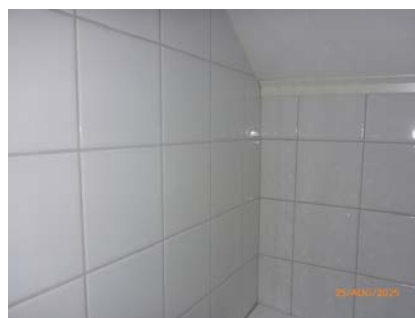
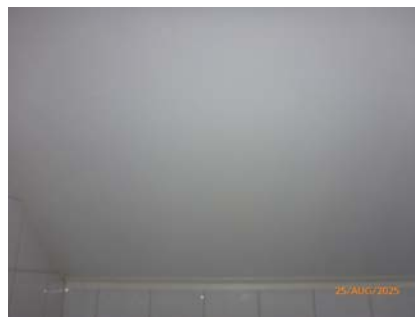
### ! TG 2 Overflater Gulv

- Det er påvist avvik i fallforhold til sluk i forhold til krav i forskrift på byggetidspunktet.

- Til tross for avviket i fall/høydeforskjell til sluk, vil gulvet fortsatt kunne lede vann mot sluket, men med redusert effektivitet. Dette kan potensielt øke risikoen for vannansamling i enkelte områder av badet.

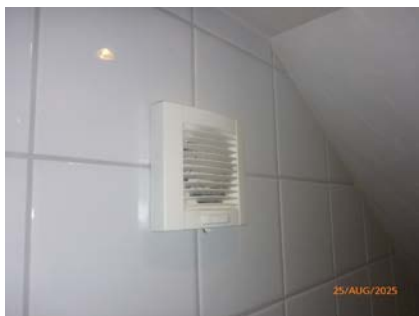
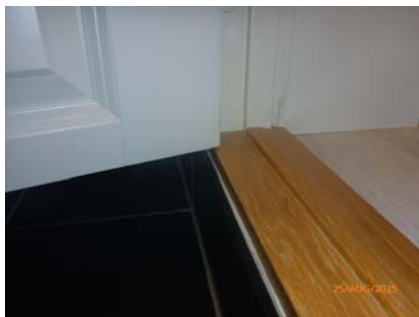
### ! TG 0 Tilliggende konstruksjoner våtrom

Hulltaking er ikke foretatt da det ikke er fysisk mulig pga. tilliggende konstruksjoner.  
Ingen visuelle indikasjoner på fukt fra undersiden av våtrommet. Det er ikke observert riss i flisfuger som kan indikere fukt i gulv og vegger.

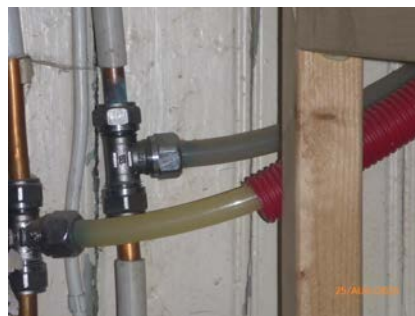
### TG 2 Avløpsrør

Ingen dokumentasjon vedrørende vvs er fremlagt eller kontrollert. I kjeller og på kott under trapp er det synlige avløpsrør i plast av variert kvalitet og opprinnelse. Tidligere eier har utbedret deler av anlegget ved bruk av rørlegger. Nåværende eier har renovert noe i forbindelse med nytt vaskerom. Ønskes det en grundig kontroll og kommentar av anlegget, anbefales det kontaktet autorisert rørlegger.

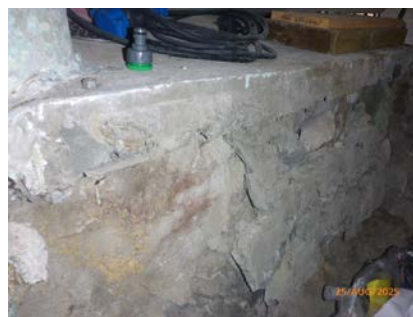
Bygningen har grunnmur i natursteinsmur for hovedbygget fra byggeår. Plass-støpt ringmur for utbygget i øst ukjent opprinnelse og plass-støpt mur for utbygget i nord fra 1956. Ingen visuelle observasjoner av nevneverdige sprekker eller setninger i synlige deler av grunnmurene.

Stedvis noen mindre sprekker og riss, oppfattes som normalt med tanke på konstruksjon og alder.

Holdes under oppsikt.

**Kostnadsestimat: Ingen umiddelbar kostnad**

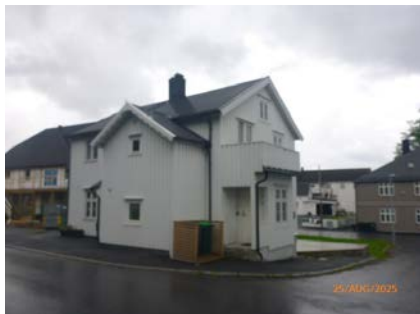
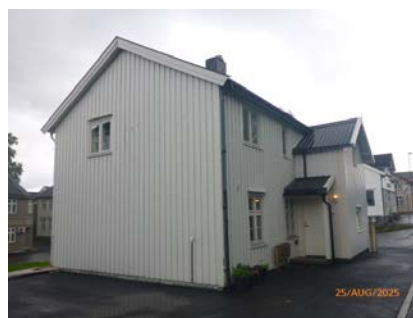
Det er ikke opparbeidet tilfredsstillende fall på terreng fra murene. Dette kan føre til unødig fuktbelastning av byggegrupp ved manglende bortledning av overflatevann fra nedbør og snø.

Det burde opparbeides fall på terreng i 1:50 i tre meters bredde fra murene. Gitt vei og terreng rundt bygget oppfatte dette ikke som regningssvarende pr. i dag.

**Kostnadsestimat: Ingen umiddelbar kostnad**
