# Tilstandsrapport

Boligbygg med flere boenheter
-

Slåttrønningen 21 D, 2410 HERNES
-

Befaringsdato: 22.11.2024

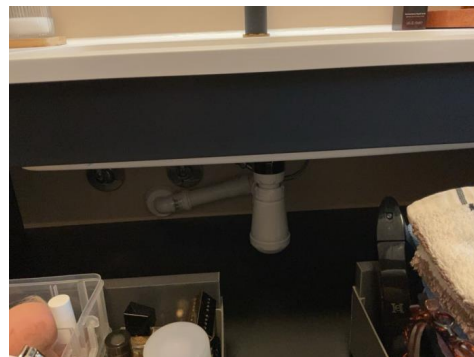
Bad

## ! TG 1 Avløpsrør

Det er avløpsrør av plast.
