# Tilstandsrapport

Boligbygg med flere boenheter

Christies gate 19 E, 0557 OSLO

Befaringsdato: 15.10.2025

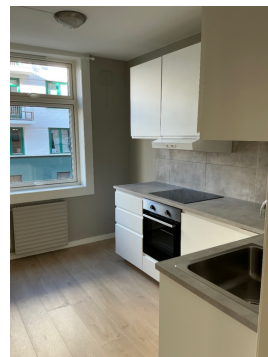
### ! TG 1 Overflater og innredning

Tidsriktig glatt innredning fra IKEA, soft close, fliser over benk, armatur, laminat benkeplate med nedfelt stålkum og keramisk topp, integrert komfyr, oppvaskmaskin.

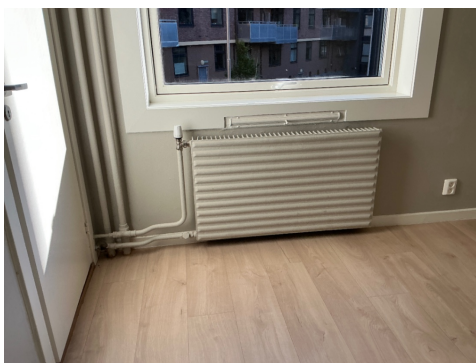
## ! TG IU Varmesentral

Det er installert fjernvarme, radiatorer.

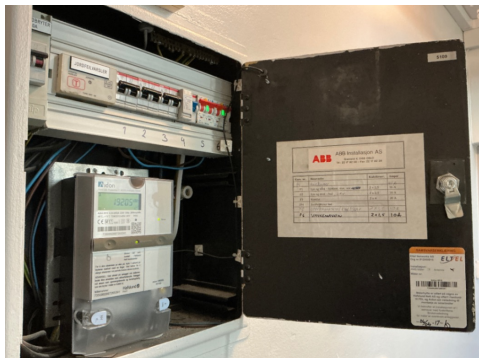
## ! TG 2 Elektrisk anlegg

10. Er det tegn på at kabelinnføringer og hull i inntak og sikringsskap ikke er tette, så langt dette er mulig å sjekke uten å fjerne kapslinger?  
**Nei**
11. Finnes det kursfortegnelse, og er den i samsvar med antall sikringer?  
**Ja**
12. Foreta en helhetsvurdering av det elektriske anlegget, dets alder, allmenne tilstand og fare for liv og helse. Bør det elektriske anlegget ha en utvidet el-kontroll?  
**Ja Det anbefales at anlegget kontrolleres av autorisert foretak.**
