# Tilstandsrapport

Tomannsbolig

Eikornrødvegen 20, 3713 SKIEN

Befaringsdato: 14.10.2024

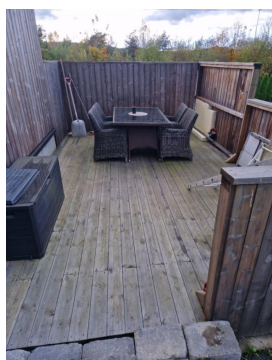
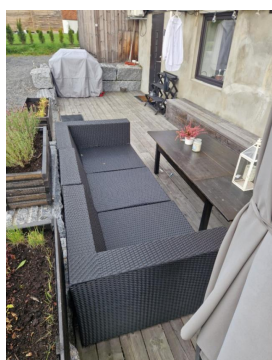
Boligen har etablert impregneret terrasser. Terrasse i 1.etasje med overbygget 2.etasje.  
Leilighet i underetasje med impregneret platting på grunn.

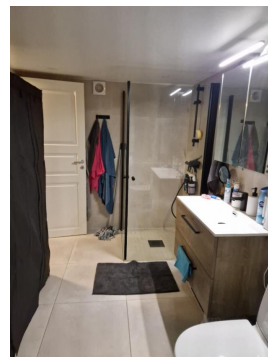
Dokumentasjon på utført våtromsarbeider er ikke fremlagt.

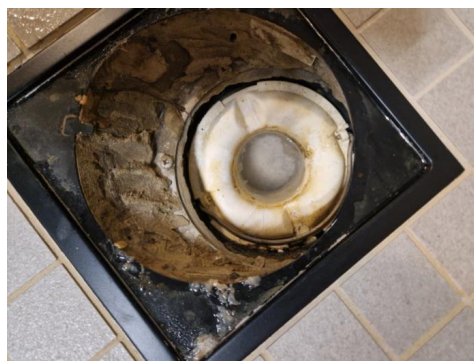
Bad har etablert smøremembran under fliser på betong. Synlig mansjett i sluk. Sluk består av plast sluk. Utførelsen vedrørende tette detaljer i rørgjennomføring i gulv i dusj og innredning er usikker. Membran kan ikke verifiseres. Om mulig innhent dokumentasjon.

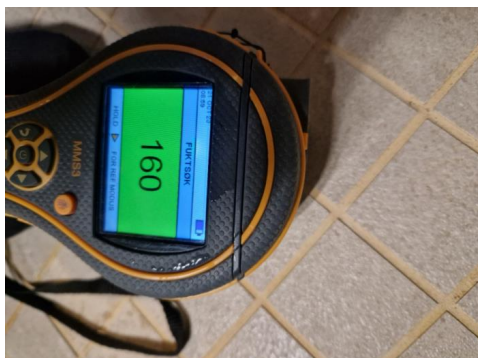
Bad har våtsone mot yttervegg og vegger i murverk. Hulltagning er ikke mulig. Ved bruk av fuktindikator på bad ble ingen unormale fuktverdier målt på baderom.

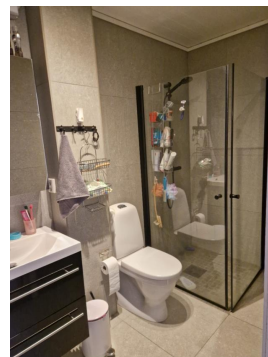
Bad/vaskerom i 1.etasje har etablert fliser på vegg og gulvflater. Det er montert gulvmontert toalett, innredning med servant med ett-hånds armatur, opplegg til vaskemaskin og dusjnisje med glassvegg/dører. Ventilasjon består av e-ventil i vegg. Sluk består av plastsluk. Bad nylig oppgradert/nytt 2020. Dokumentasjon på utført våtromsarbeider er ikke fremlagt.

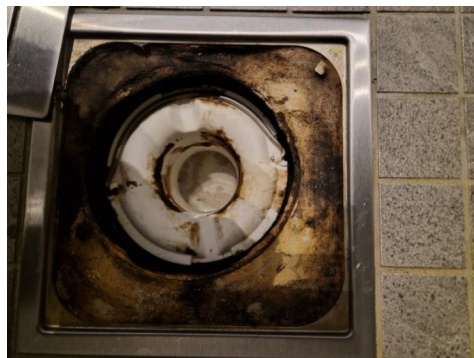
Bad har etablert smøremembran under fliser på betong. Synlig mansjett i sluk. Sluk består av plast sluk. Utførelsen vedrørende tette detaljer i rørgjennomføring i gulv i dusj og innredning er usikker. Membran kan ikke verifiseres. Om mulig innhent dokumentasjon.

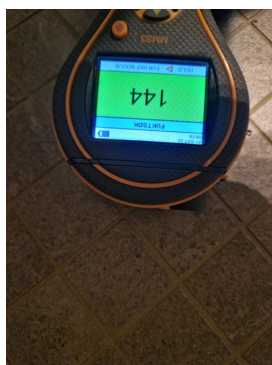
Bad har våtsone mot yttervegg/dusjnise. Hulltagning er ikke mulig. Ved bruk av fuktindikator på bad ble ingen unormale fuktverdier målt på baderom.

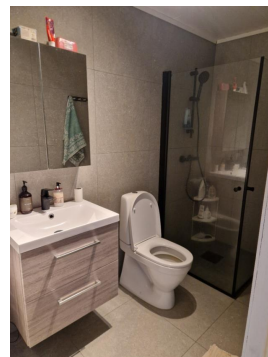
Bad/vaskerom i 2. etasje har etablert fliser på vegg og gulvflater. Det er montert gulvmontert toalett, innredning med servant med ett-hånds armatur, opplegg til vaskemaskin og dusjnise med glassvegg/dører. Ventilasjon består av e-ventil i vegg. Sluk består av plastsluk. Bad nylig oppgradert/nytt 2020. Dokumentasjon på utført våtromsarbeider er ikke fremlagt.

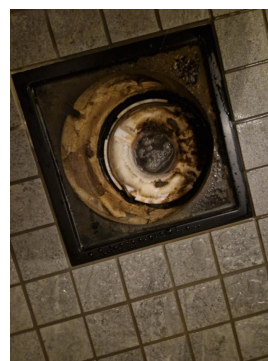
Bad har etablert smøremembran under fliser på betong. Synlig mansjett i sluk. Sluk består av plast sluk. Utførelsen vedrørende tette detaljer i rørgjennomføring i gulv i dusj og innredning er usikker. Membran kan ikke verifiseres. Om mulig innhent dokumentasjon.

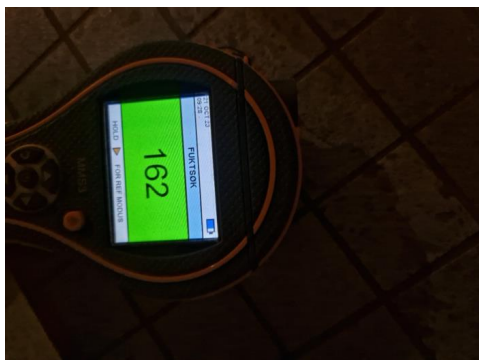
Bad har våtsone mot yttervegg/dusjnise. Hulltagning er ikke mulig. Ved bruk av fuktindikator på bad ble ingen unormale fuktverdier målt på baderom.

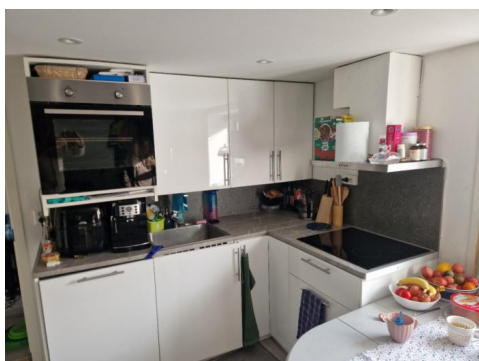
Kjøkkeninnredning består av hvite slette dør og skuffronter type IKEA. Benkeplate laminat med benkebeslag i stål. Ventilator med avtrekk ført ut i vegg. Integrert hvitevarer. Innvendige overflater består av laminat på gulvflater. Malt veggflater.

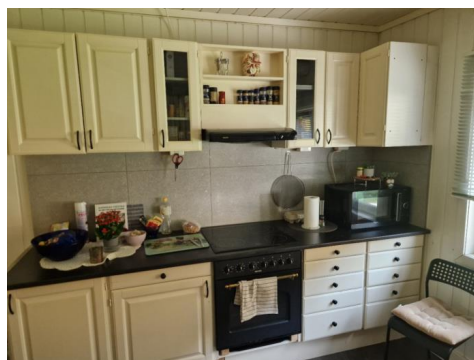
- Innredningen opprettholder fortsatt tiltenkt funksjonskrav, men tidspunkt for utskiftning nærmer seg.

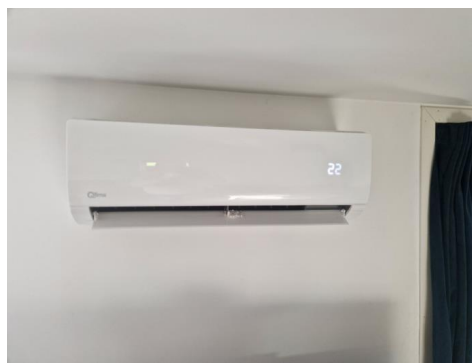
Varmepumpe etablert i leilighet underetasje.
