# Tilstandsrapport

📍 Støavegen 2 , 7656 VERDAL

# gnr. 36, bnr. 50

Befaringsdato: 16.01.2026

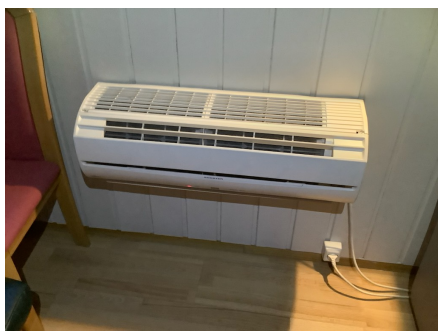
Servicetekniker sjekker da om anlegget fortsatt gir deg optimal besparelse og om det er slitasje på noen av komponentene.

Service og riktig vedlikehold sikrer god, stabil og økonomisk drift i mange år.
