Støavegen 2, 7656 VERDAL

**Innholdsrik enebolig med 1,2 mål tomt like ved Leksdalsvatnet. 1 km fra ny barneskole. 4 soverom. 3 garasjeplasser.**

# Velkommen til Støavegen 2!

# Sammendrag av boligens tilstand

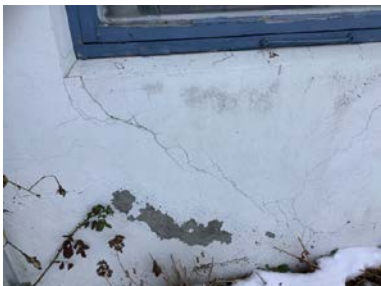
## IG 2 Forstøtningsmurer

Støttemur av plasstøpt betong under terrassen.

Det anbefales på generelt grunnlag å sikre fall på utvendig terreng ut i fra grunnmur med et fallforhold på min. 1:50 i 3 meters bredde, dette for å unngå unødvendig fuktbelastning på grunnmuren.
