# Tilstandsrapport

Leilighet

Kalvehagsveien 4 B, 4580 LYNGDAL

Befaringsdato: 21.08.2025

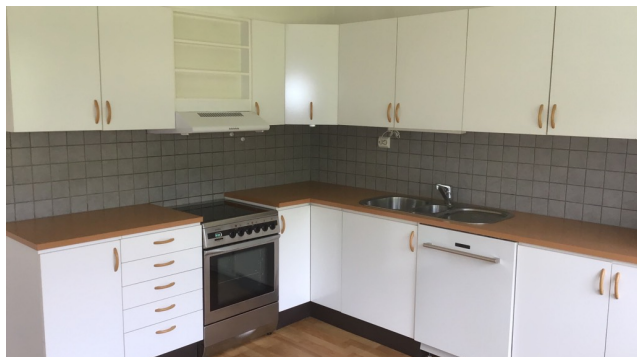
ETASJE > STUE/KJØKKEN

## ! TG 1 Avtrekk
