Enebolig  
Grevlingvegen 21  
2069 Jessheim

**Boligens tekniske tilstand:**

**Utført av:**

Dato: 08/12/2025

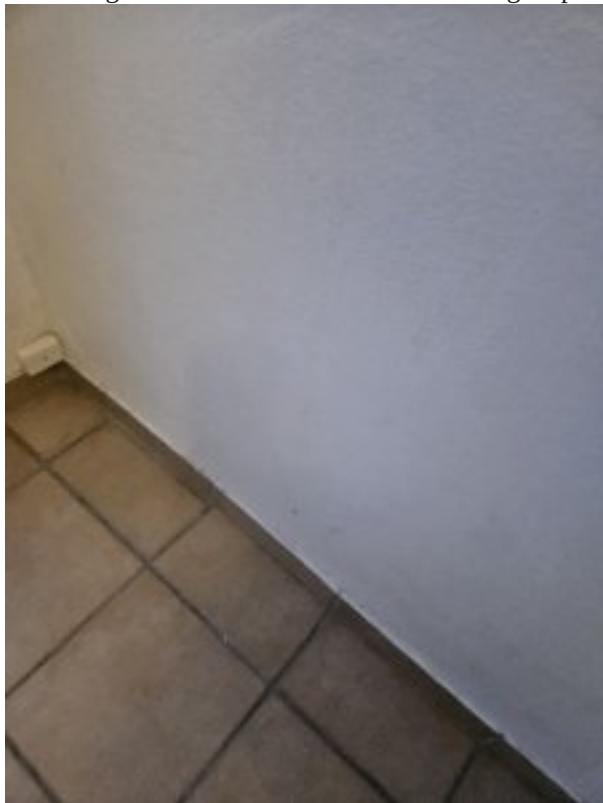
## TG 2 9.1.2 Gulvets overflate

Det er påvist knirk i gulvene.

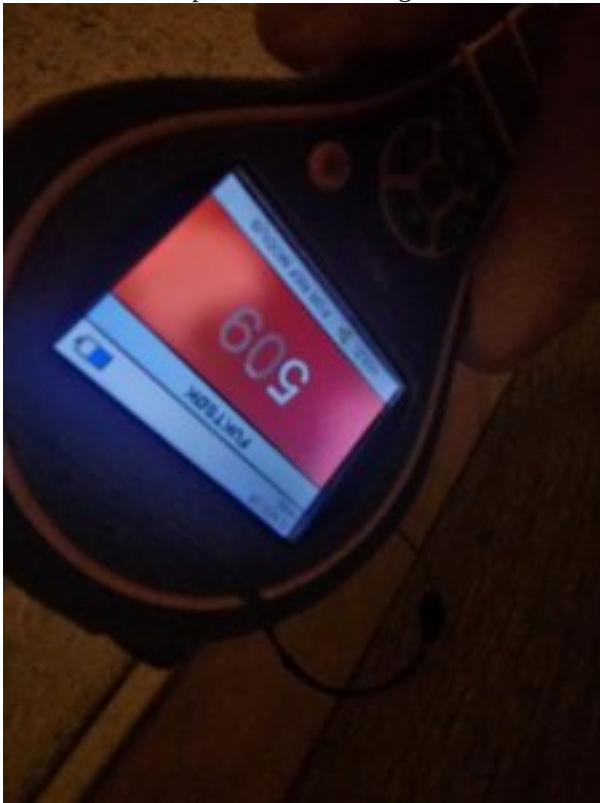
Det er ikke boret hull i yttervegg for å måle fukt i bunnsvill, grunnet at enkelte vegger er av pusset mur/LECA som gjør det mulig å fuktsøke direkte på overflaten. Det ble utført fuktsøk på tilfeldig utvalgte steder på flisegulvet og yttervegger hvor det avdekkes høye fuktverdier, Dette er en indikasjon på at det ikke ligger tettesjikt til grunn og at det er dreneringsvikt. TG3 Dette kan tyde på at det har trengt inn fukt i fra terreng og grunn, noe som kan føre til svekket konstruksjon og økt risiko for skader dersom det ikke utbedres. Det anbefales derfor å få utført ytterligere undersøkelser for å avdekke årsaken til fuktverdiene og vurdere nødvendige tiltak for å hindre videre problemer med dreneringen.

**Merknader:** Se punkt 1.1 drenering.
