Grevlingvegen 21, 2069 JESSHEIM

**Fin familiebolig med sentral beliggenhet på populære Nordbymoen. Dobbel garasje. Barnevennlig.**

Enebolig  
Grevlingvegen 21  
2069 Jessheim

#### Boligens tekniske tilstand:

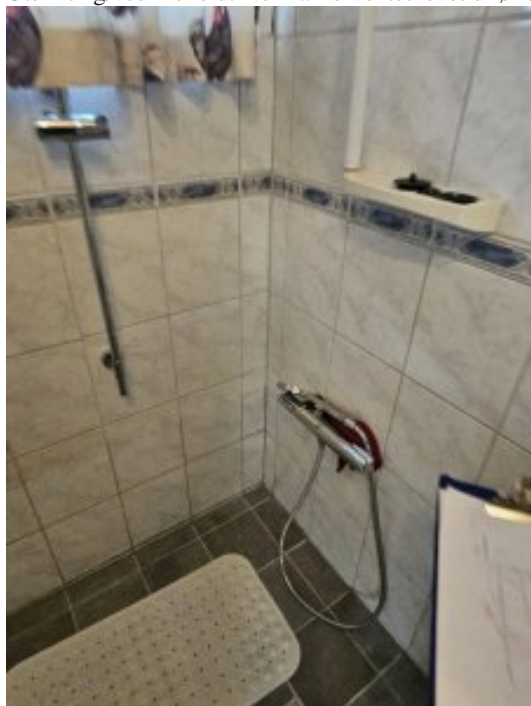
**TG 2** 7.1.2 Overflate gulv

Det er ikke påvist riss og sprekker.  
Det er ikke påvist sprekker i fuger.  
Det er ikke påvist bom (hulrom) under fliser.  
Det er ikke påvist spor etter råteskade, muggvekst eller skadedyr.  
Det er ikke påvist tilfredsstillende fall til sluket.  
Terskel er vurdert som tilfredsstillende.  
Det er ikke påvist tilfredsstillende høydeforskjell fra toppen av sluket til toppen av membranen ved dørterskelen.  
Det er påvist flekker eller andre skader.

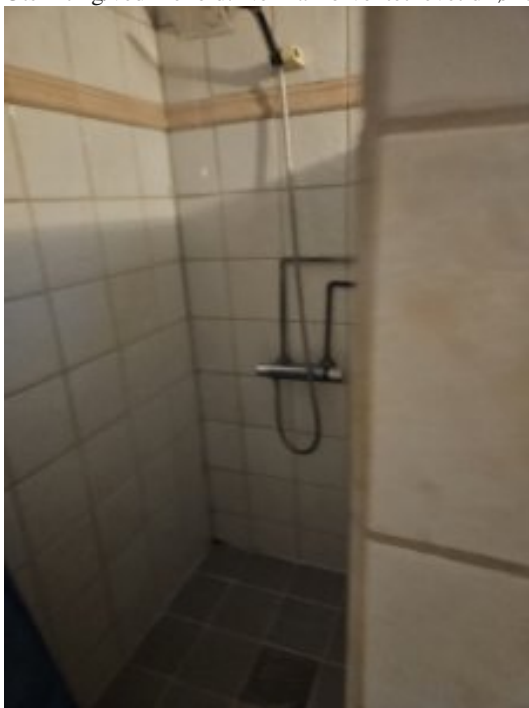
### TG 3 7.2.2 Overflate gulv

Det er påvist riss og sprekker.  
Det er påvist bom (hulrom) under fliser.  
Det er ikke påvist spor etter råteskade, muggvekst eller skadedyr.  
Det er ikke påvist tilfredsstillende fall til sluket.  
Terskel er vurdert som ikke tilfredsstillende.  
Det er ikke påvist tilfredsstillende høydeforskjell fra toppen av sluket til toppen av membranen ved dørterskelen.  
Det er påvist flekker eller andre skader.

Det ble ikke foretatt hulboring fra tilstøtende rom til bad, fordi det allerede var avdekket behov for strakstiltak på hele badet. Dette betyr at det ble vurdert som unødvendig eller uforsvarlig å utføre ytterligere undersøkelser med hulboring, da tilstanden på badet krevde umiddelbare utbedringer. Slike strakstiltak kan omfatte rehabilitering av membran, utbedring av fukt- og vannskader, og generelle oppgraderinger for å sikre våtrommets funksjon og sikkerhet.
