# Tilstandsrapport

Vertikaldelt To-mannsbolig

Ola Setroms veg 191, 7340 OPPDAL

Befaringsdato: 10.06.2025

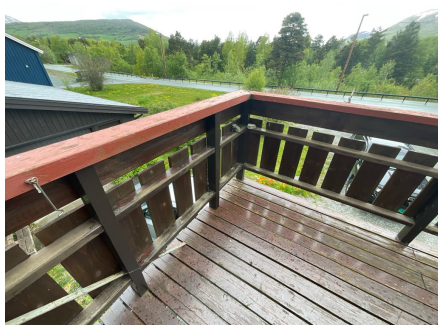
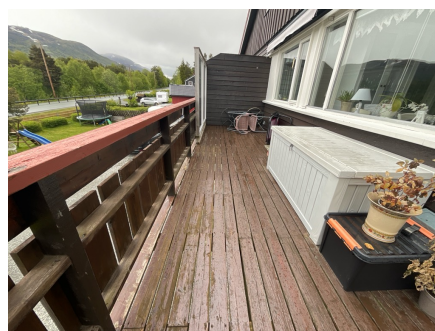
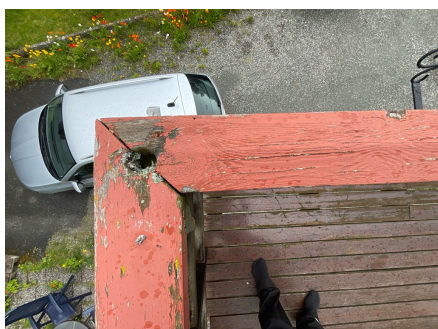
- Det er ikke krav om utbedring av rekkverkshøyde opp til dagens forskriftskrav.
- Tiltak:

- Overflatebehandling av overflater må kunne påregnes for å lukke avviket og det kan ikke utelukkes at terrassebord bør skiftes. Det anbefales nærmere undersøkelse for å avdekke dette.

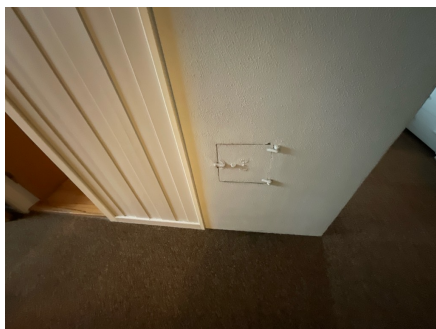
TG3 for brennbart materiale nærme sotluke.

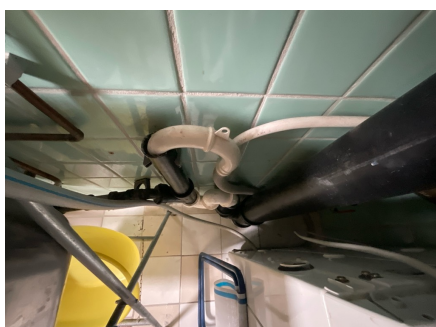
Det er avløpsrør av plast. Eier opplyser at det er lagt nye avløpsrør inne i kjøkkenbenken.

- Det er ikke behov for utbedringstiltak siden anlegget fungerer i dag, men ut ifra alder kan skader plutselig oppstå på eldre anlegg.
- I forbindelse med oppgradering av våtrom vil det være naturlig med utskiftning av rør.

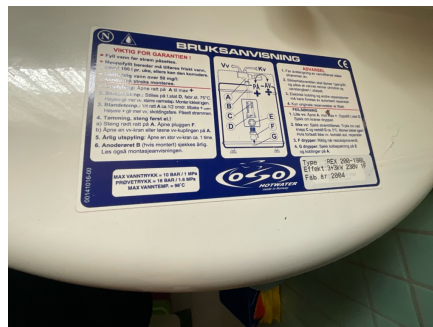
## TG 2 Varmtvannstank

Varmtvannstanken er på ca. 200 liter, plassert på vaskerom.

- Det er ikke behov for utbedringstiltak siden tanken fungerer i dag, men ut ifra alder kan skader plutselig oppstå på eldre tanker.

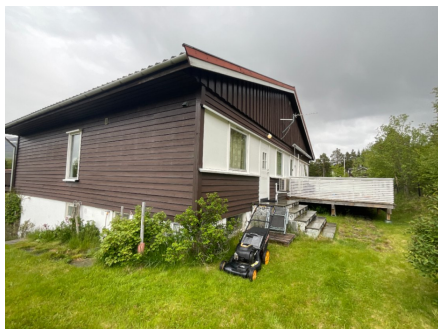
## TG 0 Terrenghold

Eiendommen er lett skrående og opparbeidet med plen og busker. Det er felles adkomstvei med nabo som er asfaltert.
