Ola Setroms veg 191, 7340 OPPDAL

**Prisgunstig halvpart av  
tomannsbolig**

| Tilstandsrapport ..... | 51 |

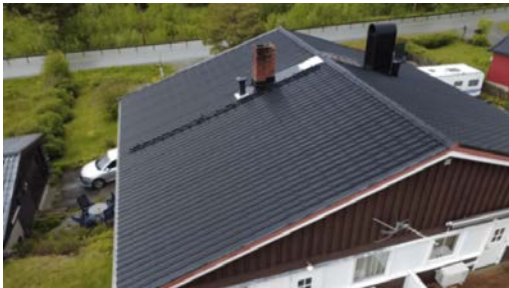
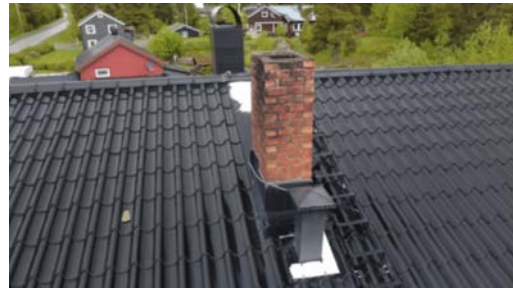
Snø- og isdannelse på bygningen som kan medføre fare for ras mot beferdet område, skal hindres eller sikres. Snø, is og smelte vann skal ikke kunne skade bygningen eller dens konstruksjoner.

TG3 på grunn av manglende snøfangere.

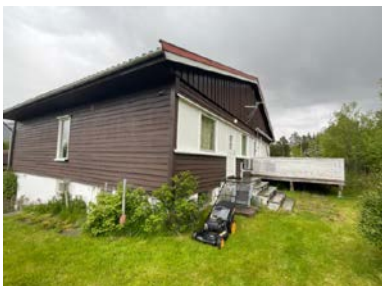
## TG 2 Veggkonstruksjon

Veggene har bindingsverkskonstruksjon fra byggeår. Fasade/kledning har liggende bordkledning.

- Det er ingen eller liten lufting i nedre kant av kledning mot grunnmur.
- Det er påvist spredte råteskader i bordkledningen.

- Utbedring av lufting må gjøres ved bytte av kledning når det blir behov eller om bruk av bolig endres, må dette holdes under oppsikt.

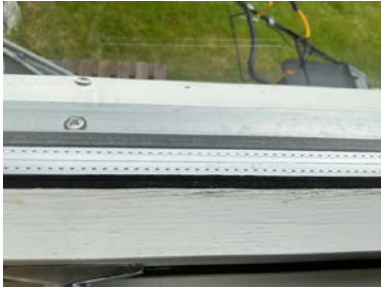
## TG 2 Vinduer

Bygningen har malte trevinduer med 2-lags glass fra 1985/87/2001- fordelt rundt om boligen.

- Det må påregnes noe vedlikehold og at enkelte vinduer må skiftes ut.
- Det er ikke behov for utbedringstiltak på befaringsdagen, men ut ifra alder må vedlikehold og oppgraderinger påregnes.

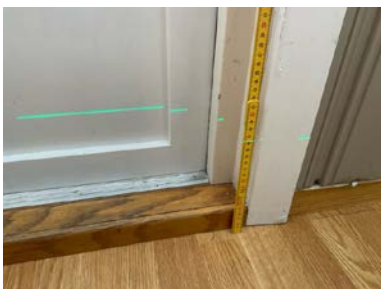
Måling på stue. 30mm skjevhet.

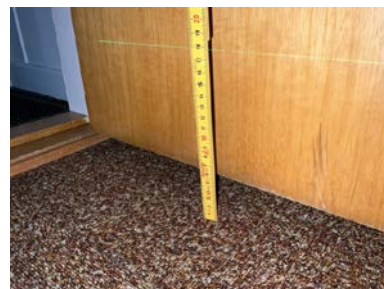
Måling i gang. 35mm skjevhet.

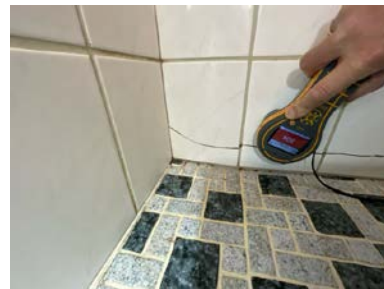
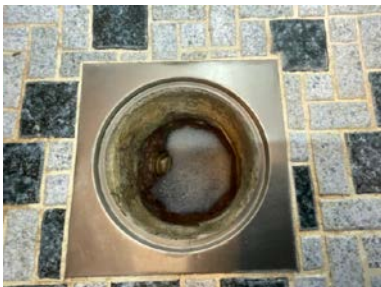
Badet fremstår med flis på gulv og vegg. Det er innredet med servant i innredning og dusj med forheng. Badet er mekanisk ventilert.  
ved kontroll av fallforhold viser dette ca 20mm fall fra topp flis ved dør til topp sluk. Sluket er av soil.  
Det er oppstått sprekk på veggfliser ned mot gulv i dusj, som følge av samme setningene som øvrig i boligen.  
Det ble foretatt overflatesøk på fukt i dette området som indikerer høye verdier.

Badet må påregnes å totalrenoveres, skjulte skader i konstruksjon kan ikke utelukkes som følge av sprekk i flis.  
Hulltaking er foretatt uten å påvise unormale forhold. Hulltaking er foretatt ved/i Toalettrom. Fuktkvotemåling (vekt%) i konstruksjonen ble målt til 10%.

- Våtrommet må totalrenoveres. Alle forhold med tettesjikt, våtsone, sluk m.m. må dokumenteres.

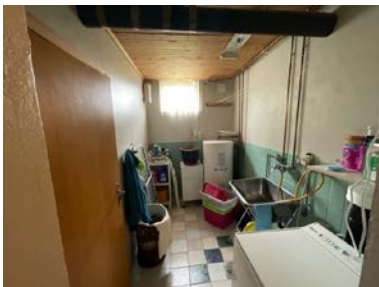
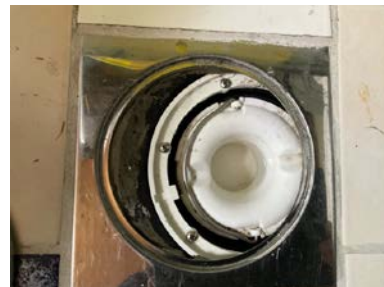
Ved kontroll av sluk vises ikke underliggende membraner og det er usikkert om dette er etablert, det er ikke mulig å ta ut slukpotte da slukrist er montert skjevt i forhold til sluket.  
Hulltaking er foretatt uten å påvise unormale forhold. Hulltaking er foretatt ved/i Bod. Fuktkvotemåling (vekt%) i konstruksjonen ble målt til 15%.

- Våtrommet har TG 3 på grunn av alder og grunnet påviste punkter. Rommet kan fortsatt benyttes som vaskerom, men anbefaler da at det monteres vannstoppventil med vannføler og at det ikke benyttes fritt vann på overflater. Vaskerom har normalt ingen direkte vannbelastning på overflater. Våtrommet benyttes på eget ansvar og oppgradering må påregnes.
