Tilstandsrapport

📍 Hilton 8, 2040 KLØFTA
📖 ULLENSAKER kommune
gnr. 19, bnr. 118

Befaringsdato: 18.10.2023

Oppdragsnr.: 19291-1270

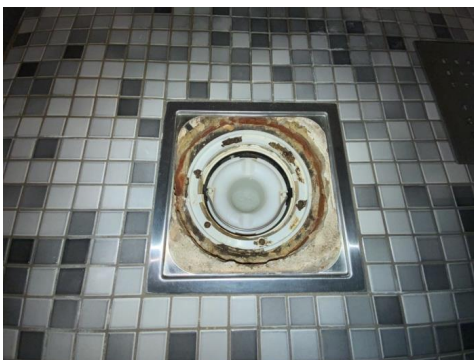
Badet har plastsluk. Badet har smøremembran med dokumentert utførelse. Synlig mansjett med tilfredsstillende klemt tettefunksjon.

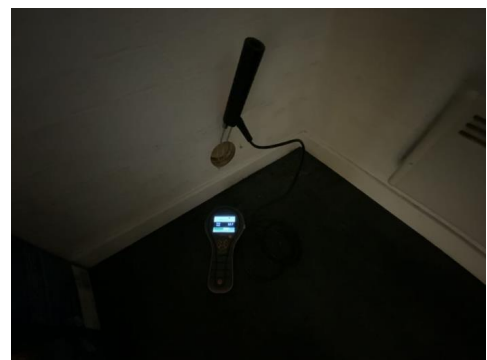
Hulltaking er foretatt, uten å påvise unormale forhold.

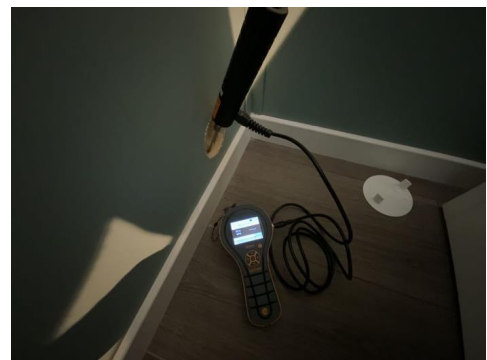
Hulltaking er foretatt, uten å påvise unormale forhold.

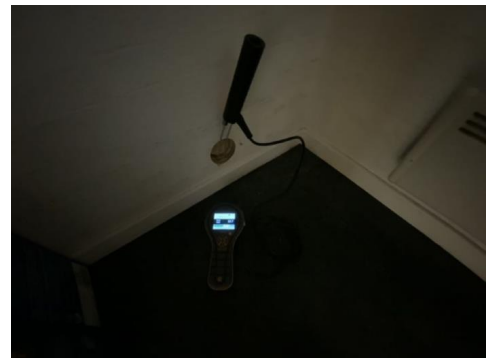
! TG 1 Fukt i tilliggende konstruksjoner

Hulltaking er ikke utført da det ikke er dusjløsning i rommet. Det indikerte ingen unormale høye fuktverdier ved fuktsøk inne på badet for øvrig.

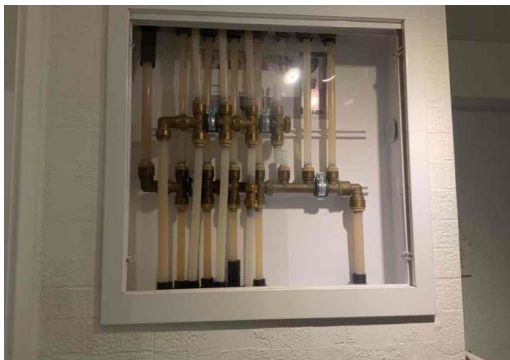
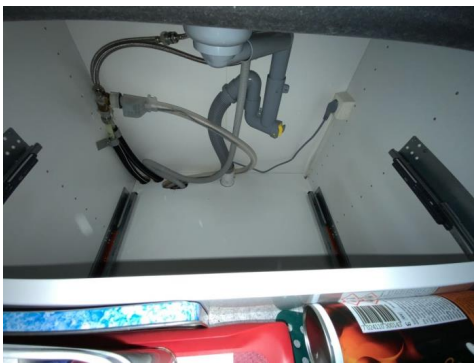
Vannrør fra nyere årstall av materialtype pex og kobber. Fordelerskap på vaskerom. Waterguard i benkeskap på kjøkken bør etableres for god sikring av lekkasjevann. Alder er normalt i seg selv en vurderingskriterie hva angår slitasjegrad. Videre bemerkes at bunnledninger av den årsak følgelig heller ikke er kontrollert. Ingen negative avvik observert på befaringdagen.

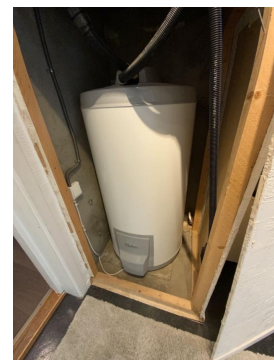
Varmtvannsbereider ca. 200 L fra ca. 2016 plassert på vaskerom. Rom med sluk for lekkasjevann. Normalt vil fabrikkår indikere tilstanden og samtidig forventet levetid ut fra en gjennomsnittsbetraktning.
