Hilton 8, 2040 KLØFTA

**Velholdt enebolig over to plan med attraktiv og svært barnevennlig beliggenhet. 3 soverom og 2 nyere bad.**

# Tilstandsrapport

## ENEBOLIG

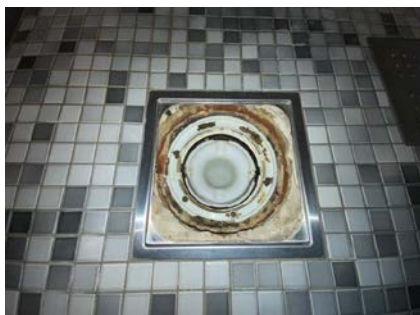
Badet har plastsluk. Badet har smøremembran med dokumentert utførelse. Synlig mansjett med tilfredsstillende klemt tettefunksjon.

Årstall: 2016 Kilde: Eier

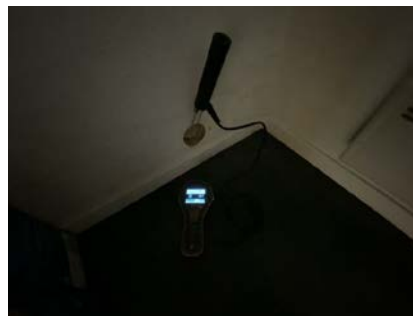
Hulltaking er foretatt, uten å påvise unormale forhold.

Årstall: 2016 Kilde: Eier

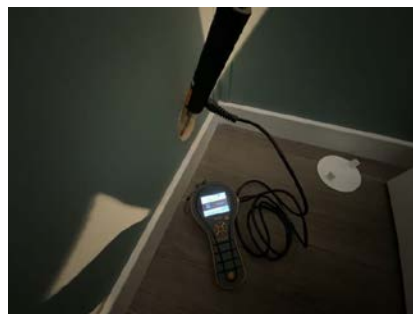
Hulltaking er foretatt, uten å påvise unormale forhold.

Årstall: 2016 Kilde: Eier

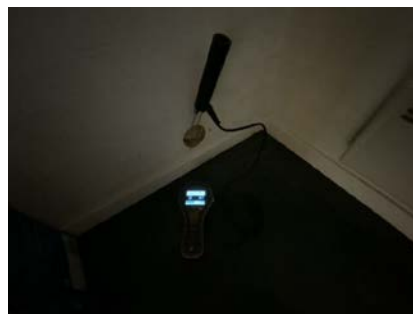
### TO 1 Fukt i tilliggende konstruksjoner

Hulltaking er ikke utført da det ikke er dusjløsning i rommet. Det indikerte ingen unormale høye fuktverdier ved fuktøk inne på badet for øvrig.

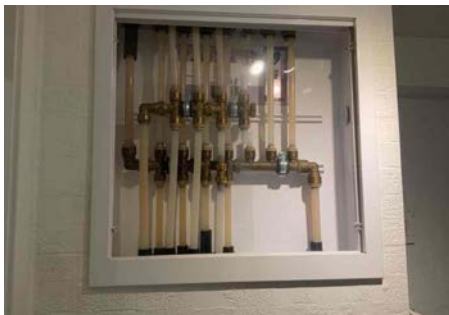
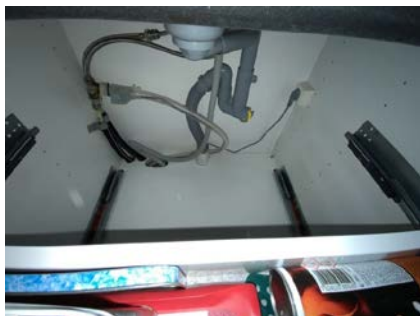
Vannrør fra nyere årstall av materialtype pex og kobber. Fordelerskap på vaskerom. Waterguard i benkeskap på kjøkken bør etableres for god sikring av lekkasjevann. Alder er normalt i seg selv en vurderingskriterie hva angår slitasjegrad. Videre bemerkes at bunnledninger av den årsak følgelig heller ikke er kontrollert. Ingen negative avvik observert på befaringsdagen.

Årstall: 2018 Kilde: Eier
