Hilton 8, 2040 KLØFTA

Velholdt enebolig over to plan med attraktiv og svært barnevennlig beliggenhet. 3 soverom og 2 nyere bad.

📍 Hilton 8, 2040 KLØFTA
🏠 ULLENSAKER kommune
gnr. 19, bnr. 118

Befaringsdato: 18.10.2023

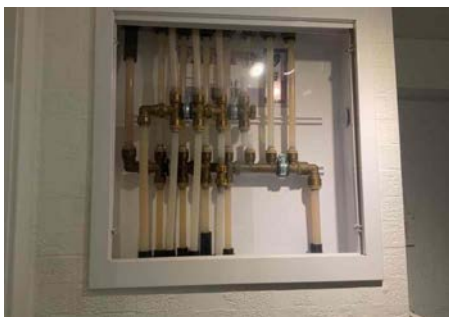
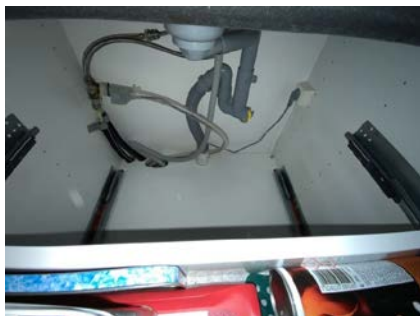
TG 2 Avløpsrør

Hovedanlegget er fra byggeår og av soilrør. For øvrig er det ikke kjent om det har vært foretatt reparasjon/utskifting/rehabilitering av avløps- eller vannledningen mellom boligen og offentlig nett etter at boligen ble oppført. Normalt vil alder indikere tilstanden og samtidig forventet levetid ut fra en gjennomsnittsbetraktning. Levetid vil være høyst usikker og forskjellig. Brukerfrekvens og vedlikehold vil være avgjørende for levetid. Vår angivelse av tilstand og levetid er dermed forstått å være usikker. Generelle kommentarer gis uten formelt ansvar.

Alder er normalt i seg selv en vurderingskriterie hva angår slitasjegrad. Videre bemerkes at bunnledninger av den årsak følgelig heller ikke er kontrollert. Ingen negative avvik observert på befaringsdagen.

- Det er ikke behov for utbedringstiltak siden anlegget fungerer i dag, men ut ifra alder kan skader plutselig oppstå på eldre anlegg.
