# Tilstandsrapport

📍 Sætermorkvegen 30 A, 7340 OPPDAL

# gnr. 186, bnr. 29

Befaringsdato: 26.02.2024

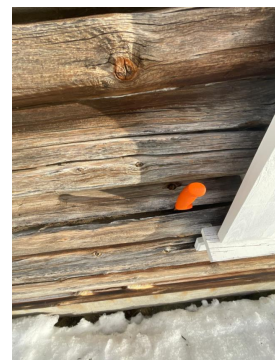
Tømmerkassen er gammel og sprekkdannelser/slitasje registreres. Det registreres også noe råte og da i hovedsak på gavlvegg mot vest. Det anbefales jevnlig vedlikehold av sprekkdannelser som heller nedover og inn i vegg, slik at regn/fukt ikke fører til råteskader på disse punktene. Det ble foretatt utskifting av råteskadet tømmer ved oppføring av hytta i 2008, og tømmerkassen fremstår i generelt god stand med tanke på alder.

Utvendig vedlikehold/tetting av innoverhellende sprekkdannelser ved behov samt lokal utbedring av råteskadet treverk.

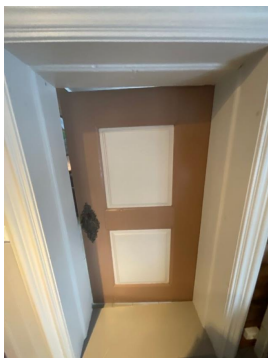
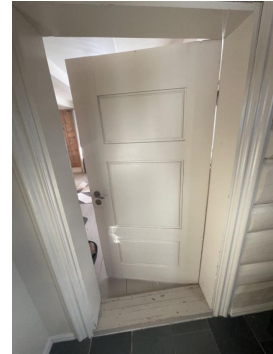
## ! TG 1 Innvendige dører

Innvendig har bygningen malte fyllingsdører i tre av eldre dato. Dørene er gjenbrukt for å ivareta den gamle stilen i bygningen. Det bemerkes at dør mellom gang og stue i 1. etasje subber i terskel og bør justeres.

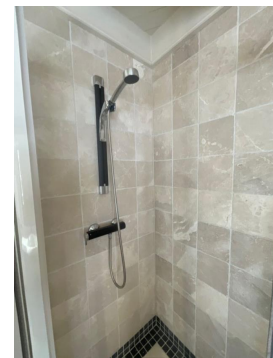
#### ! TG 1 Overflater vegger og himling

Veggene har fliser og taket har malt panel.

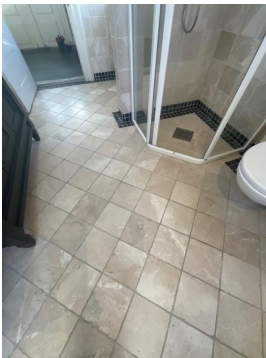
#### ! TG 2 Overflater Gulv

- Det er påvist at høydeforskjell fra topp slukrist til gulv/synlig topp membran ved dørterskel er mindre enn 25 mm.
- Det er mulighet for at det kan forekomme vannlekkasje på våtrommet hvor vann ikke vil gå til sluk.
- Det er påvist avvik i fallforhold til sluk i forhold til krav i forskrift på byggetidspunktet.

Det må påses god tetting ved dørterskel.

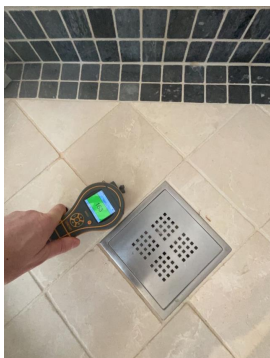
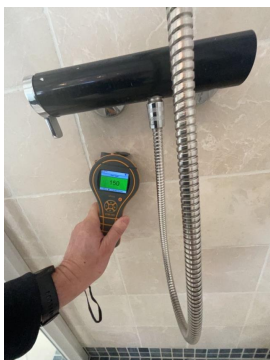
### ! TG 1 Tilliggende konstruksjoner våtrom

Hulltaking er ikke foretatt da det ikke er fysisk mulig pga tilliggende konstruksjoner. Innvendige vegger er i tømmer. Det er også kjøkkeninnredning ved ene vegg. Ved overflatesøk i dusjsone ble det ikke indikert fukt på befaringsdagen.

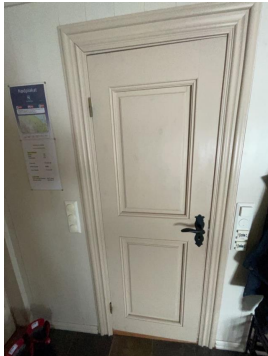
- Det er påvist avvik som tilsier at det bør foretas tiltak på enkelte dører.

Justering av dør.

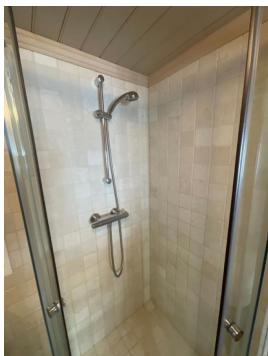
### 1.ETASJE > BAD

#### ! TG 2 Overflater Gulv

- Det er påvist avvik i fallforhold til sluk i forhold til krav i forskrift på byggetidspunktet.
- Det er påvist andre avvik:

Det anbefales fornying av silikolfuger i overgnagen gulv/vegg hvor behov.

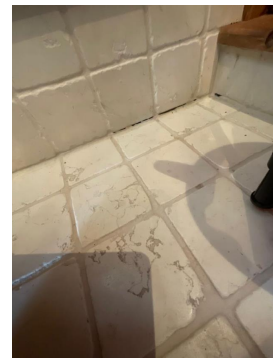
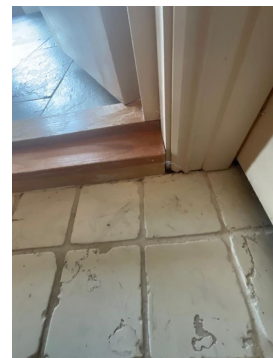
### 1.ETASJE > BAD

#### ! TG 2 Sluk, membran og tettesjikt

- Overvåk tilstanden jevnlig. For å få tilstandsgrad 0 eller 1 må tettesjiktet skiftes ut, men tidspunktet for når dette er nødvendig er vanskelig å si noe om.

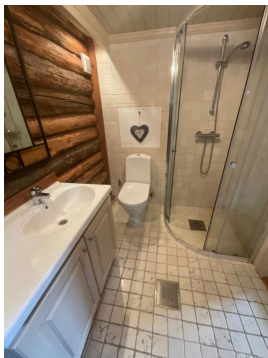
## 1. ETASJE > BAD

### ! TG 2 Ventilasjon

- Det er påvist andre avvik:

Det må påregnes nærmere undersøkelser.

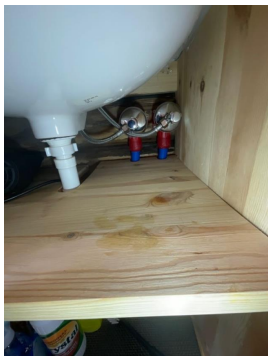
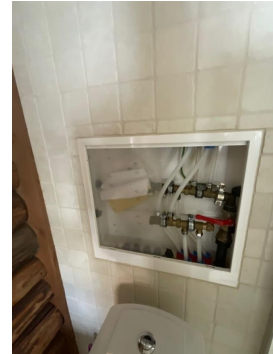
### ! TG 2 Avløpsrør

Det er avløpsrør av plast. Ukjent lufting av kloakk.

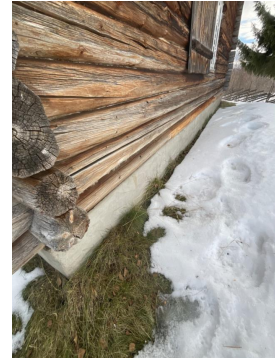
### ! TG 1U Terrengforhold

Tomten var snødekt på befaringsdagen og er derfor ikke videre vurdert. Eiendommen ligger ikke innenfor ras eller flomutsatt område.
