Tilstandsrapport

Rekkehus

Hans Nielsen Hauges vei 36B , 1523 MOSS

Oppdragsnr.: 10021-1851

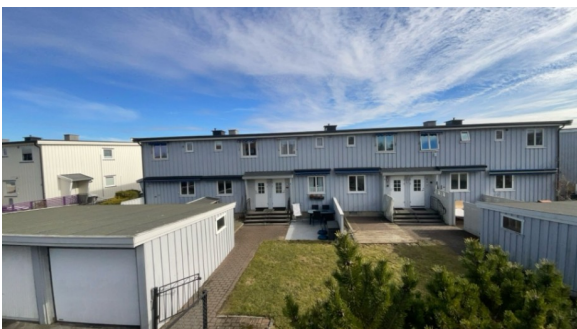
Det anbefales at det etableres tilgang til tak slik at en kontroll kan utføres.

Tilstandsrapporten avviker for dette punkt fra minstekravet i forskriften.

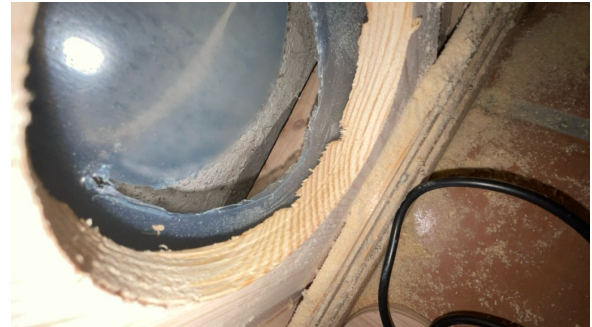
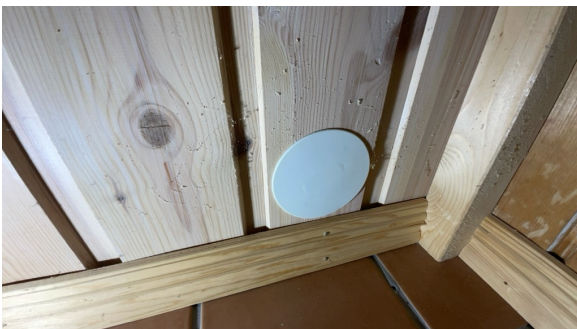
Konstruksjonen gir fare for kondens på kald mur, trekonstruksjon med fuktsperre bør fjernes. Konsekvens av manglende tiltak er fare for fuktskader inne i vegg.

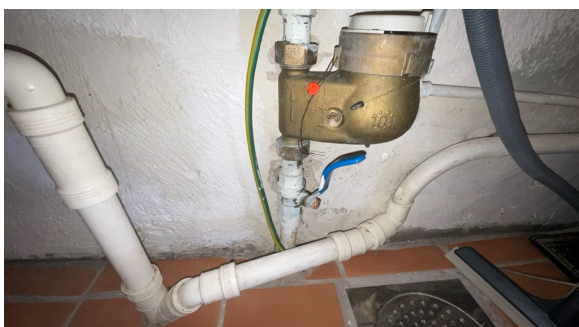
- I forbindelse med oppgradering av våtrom vil det være naturlig med utskiftning av rør.
- Tidspunkt for utskiftning av vannledninger nærmer seg.
- Det er ikke behov for utbedringstiltak siden anlegget fungerer i dag, men ut ifra alder kan skader plutselig oppstå på eldre anlegg.

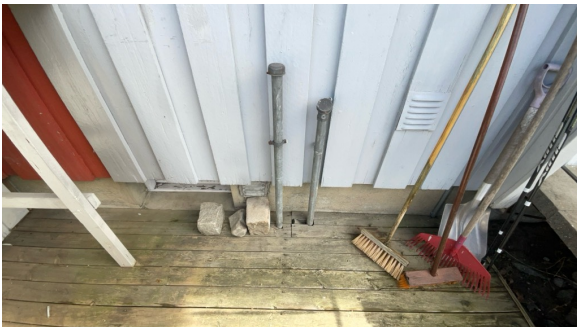
- Røropplegg og tank utvendig må fjernes/saneres.

Kostnadsestimat: 20 000 - 100 000
