Hans Nielsen Hauges vei 36B, 1523 MOSS

**MOSS/ØREJORDET – Selveier i rekke
Oppussingsobjekt over 3 plan, 2(3)
soverom, kjellerstue og garasje**

Frosterød Takst AS

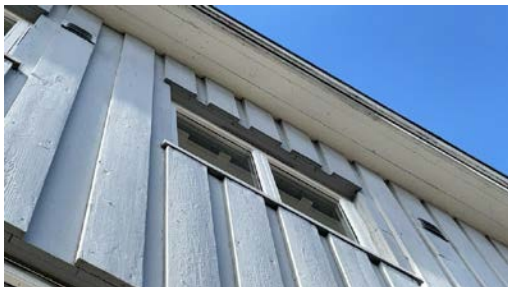
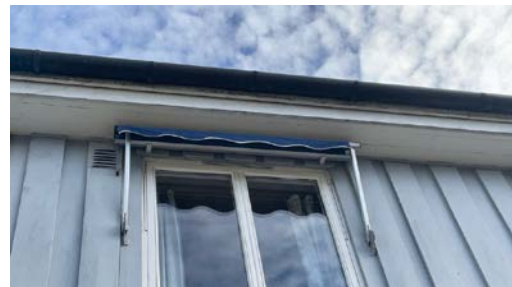
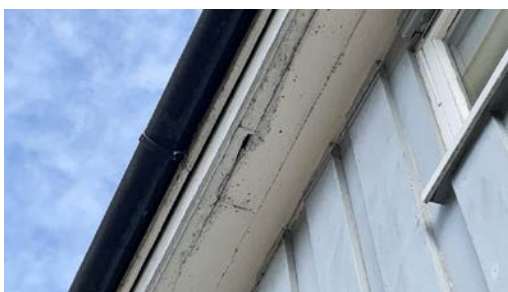
TG 3 Vinduer

- Det er påvist at enkelte vinduer er vanskelig å åpne/lukke.
- Det er påvist avvik rundt innsettsdetaljer.
- Det er påvist noen glassruter som er punktert eller sprukne.

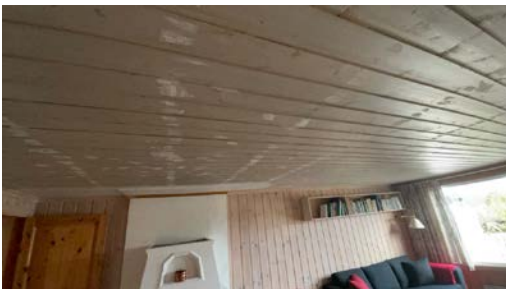
1 TG 2 Etasjeskille/gulv mot grunn

Det er synlig i etasjeskiller at treverk er ført inn mot pipe, disse m fjernes, tilbake til den stand det var ved byggeår. Se eks. himling i 2. etasje.

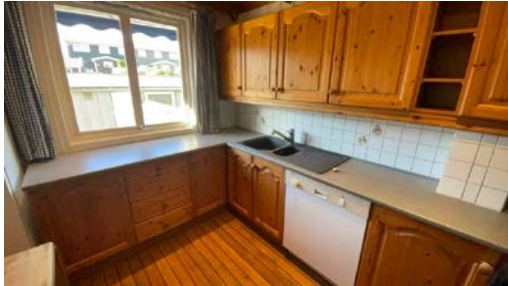
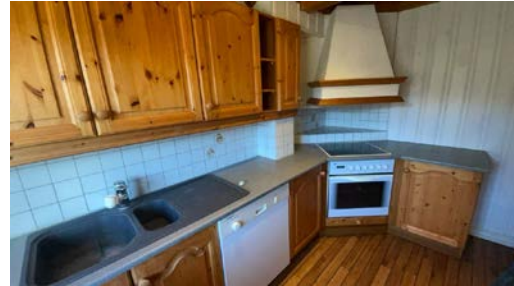
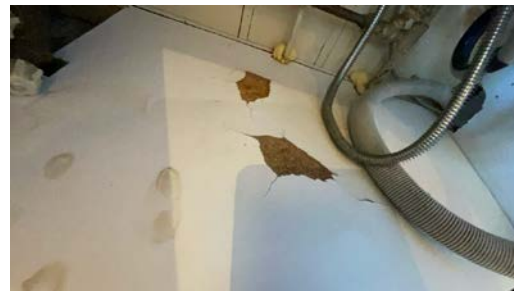
TG 3 Avtrekk

Det er registrert avvik med avtrekk.

- Ventilatoren må skiftes.
