Solørvegen 546, 2264 GRINDER

## Nøkkelinformasjon

Befaringsdato: 24.02.2026

Rapportdato: 03.03.2026

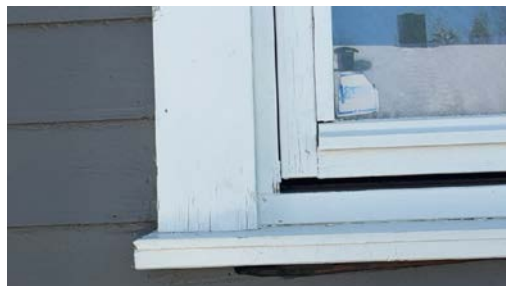
Eksempel på slitasje.

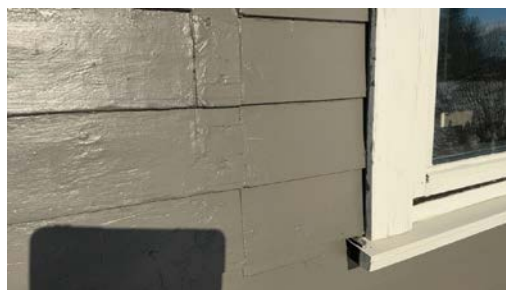
Eksempel på kledning som er skjøtet inn.
